# **VÝZNAMNÉ INVESTICE NA VODOHOSPODÁŘSKÉM MAJETKU V HOLOUBKOVĚ**

**ROK 2013**

## **VODOVOD NA RUDĚ**

## TRASOVÁNÍ VODOVODU – BARTOŠOVA VILA, ZAHRÁDKY, STARÉ SÍDLIŠTĚ

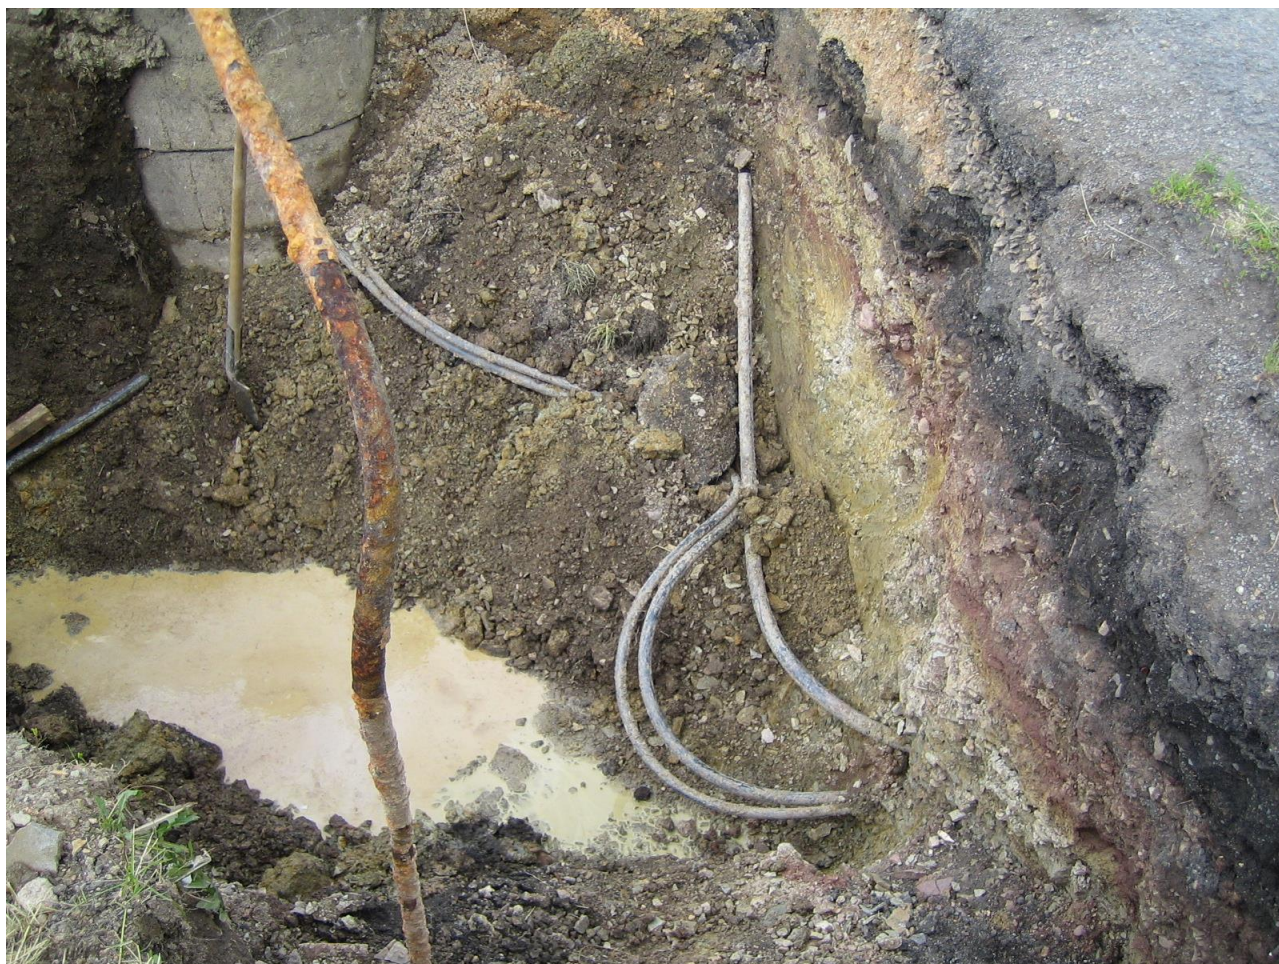
Těmito „trubičkami“, položenými před necelými 20 lety svépomocí občany, byla zásobována celá tato část obce.

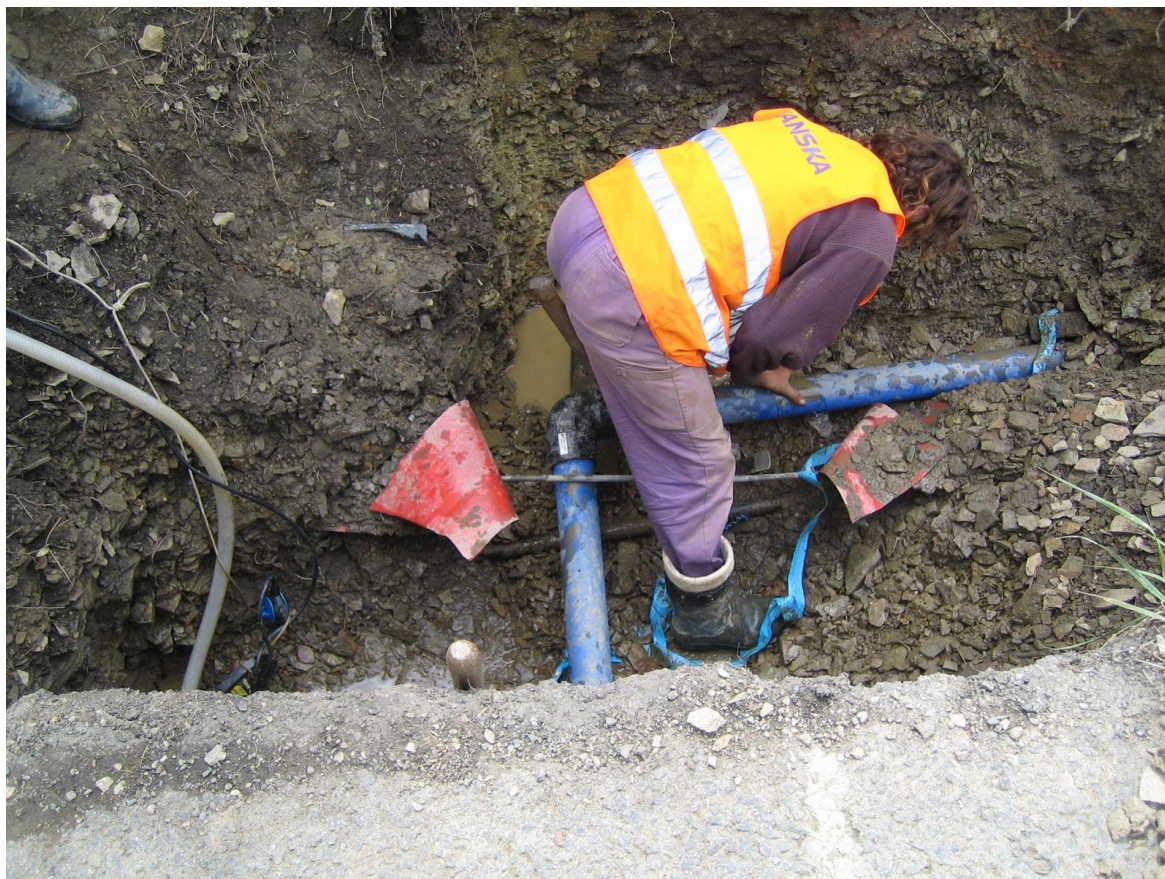
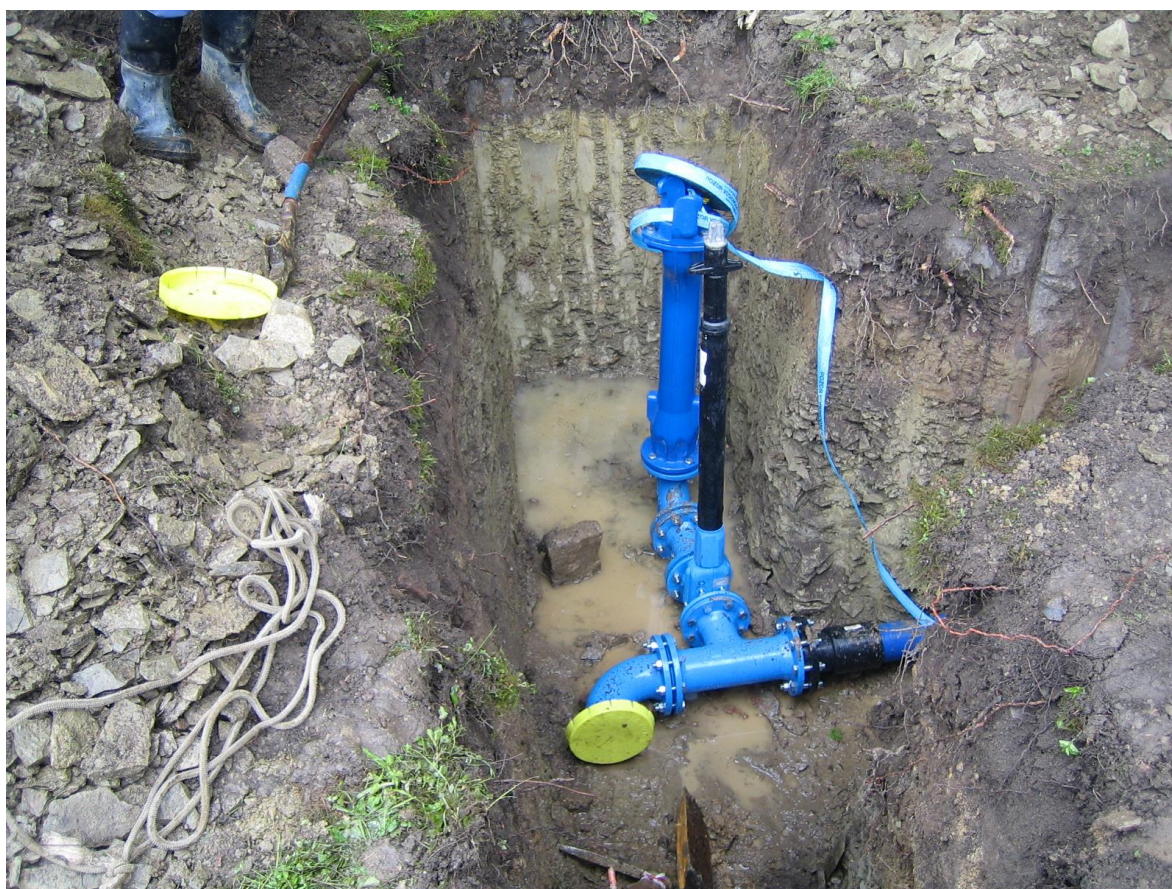
Takto je „Ruda“ zásobována vodou nyní.

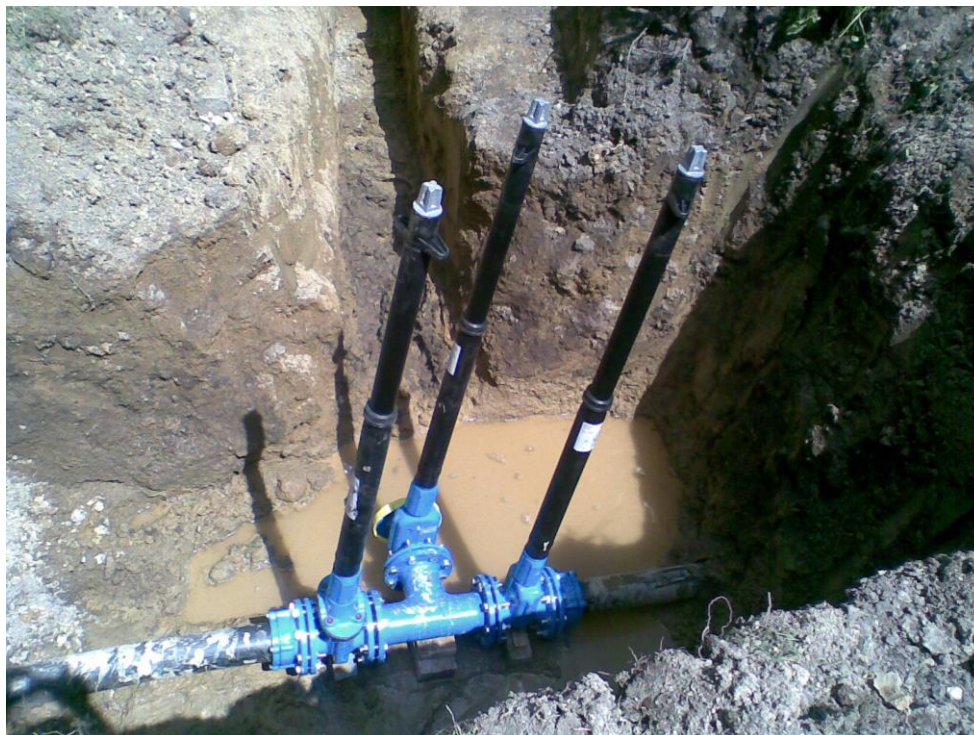
První problém přišel při napojení nového vodovodu na stávající řad u Bartošovy vily – hloubka stávajícího řadu je jiná, než předpokládal projekt, který čerpal z dostupných „informací“ o vodovodu v Holoubkově.

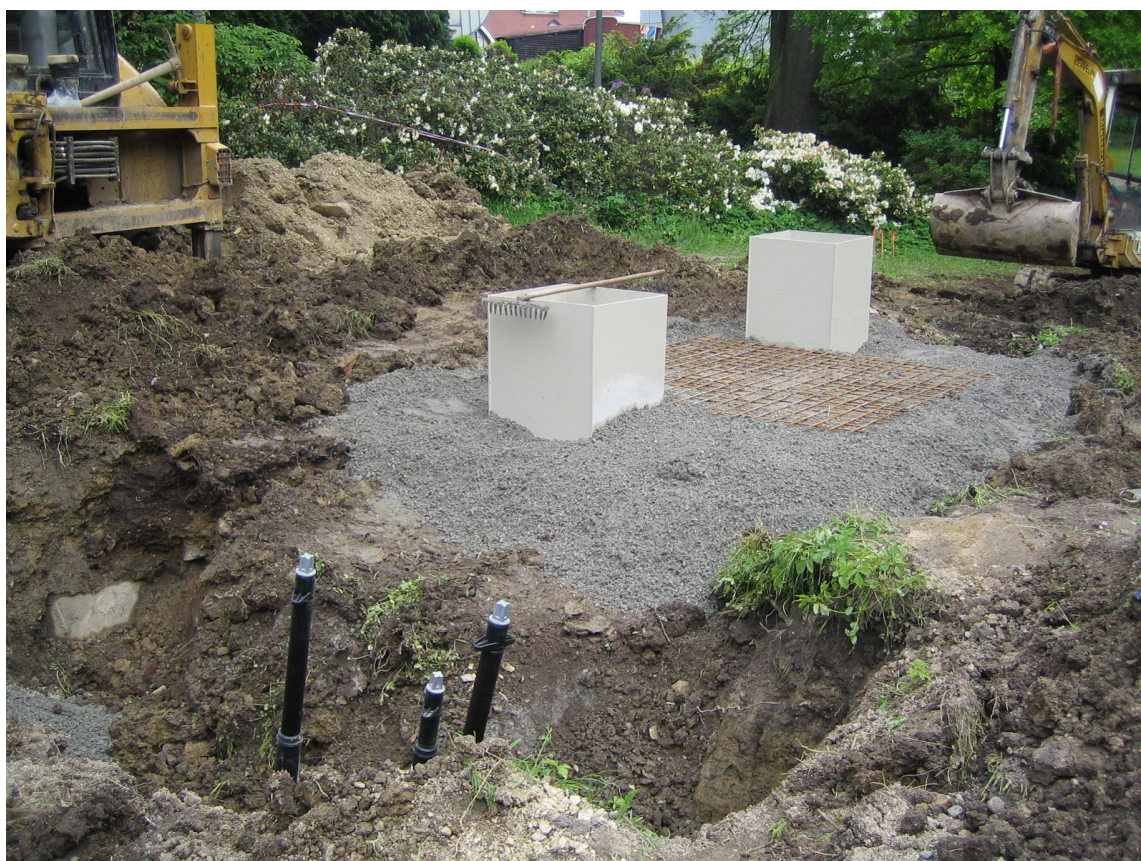
Armaturní šachta tak „koukala nad zem“, ačkoliv měla být zároveň s terénem. Nakonec se musely udělat takové úpravy terénu, aby se šachta schovala pod zem.

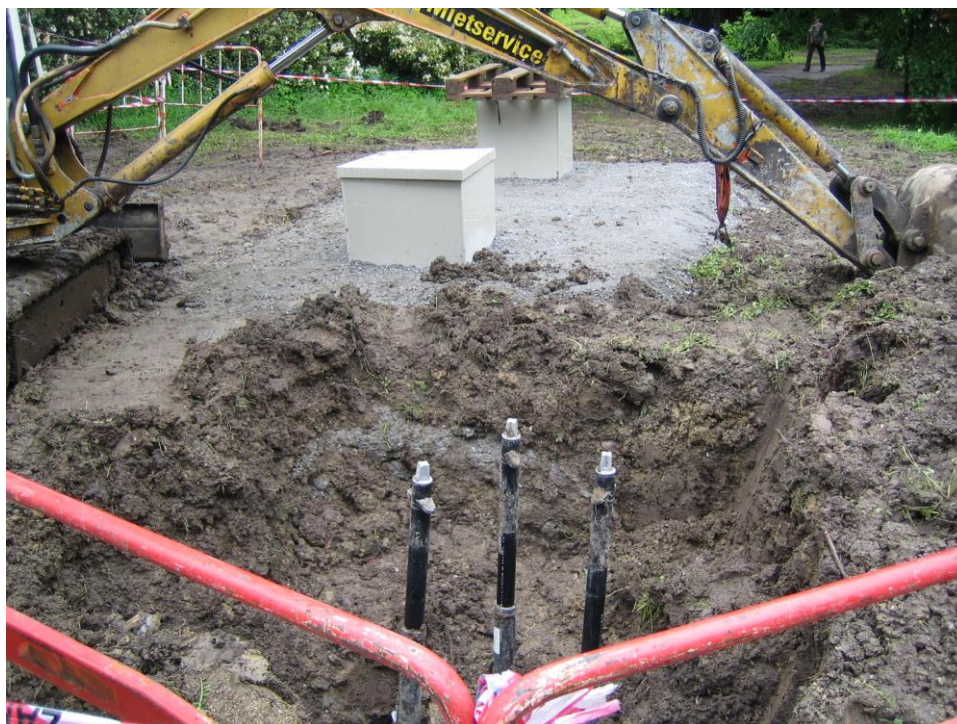
Armaturní šachta pro redukci tlaků na vodovodu je připravena pro rozdělení vodovodních řadů na 2 tlaková pásma, o kterém se v Holoubkově hovoří již minimálně 25 let od doby, kdy se postavily vysoké bytovky v novém sídlišti.

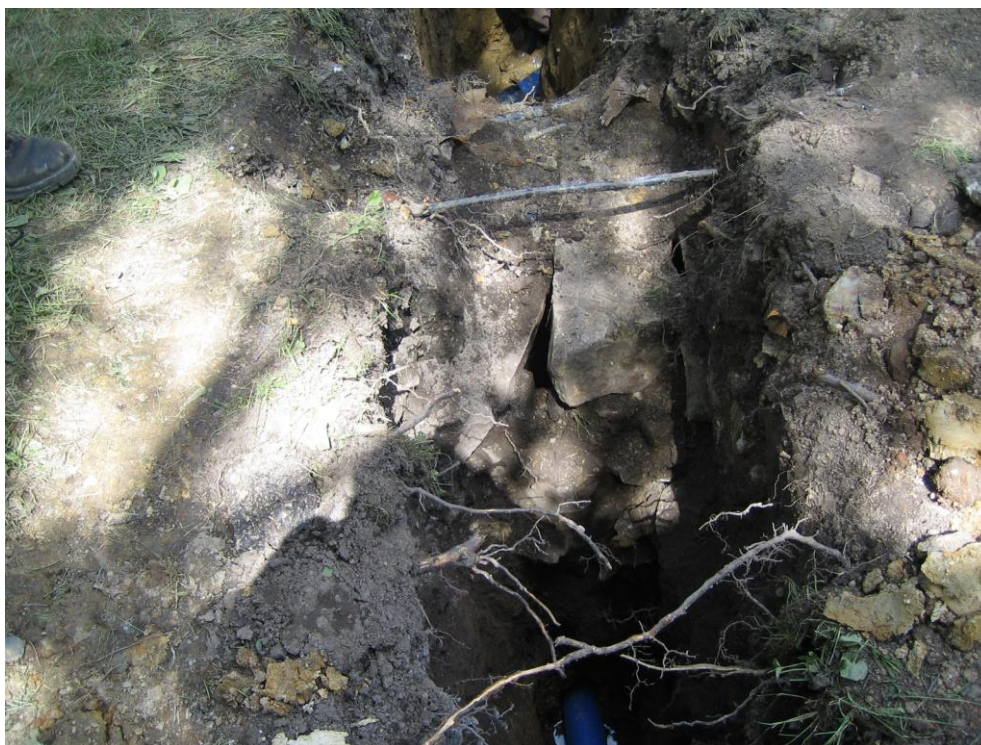
Při výkopových pracích v parku u Bartošovy vily jsme narazili i na starou skládanou kanalizaci, která vychází pod kamennou opěrnou zdí na Rudě a končí v rybníce. Vede jinudy, než jsme si do té chvíle mysleli.

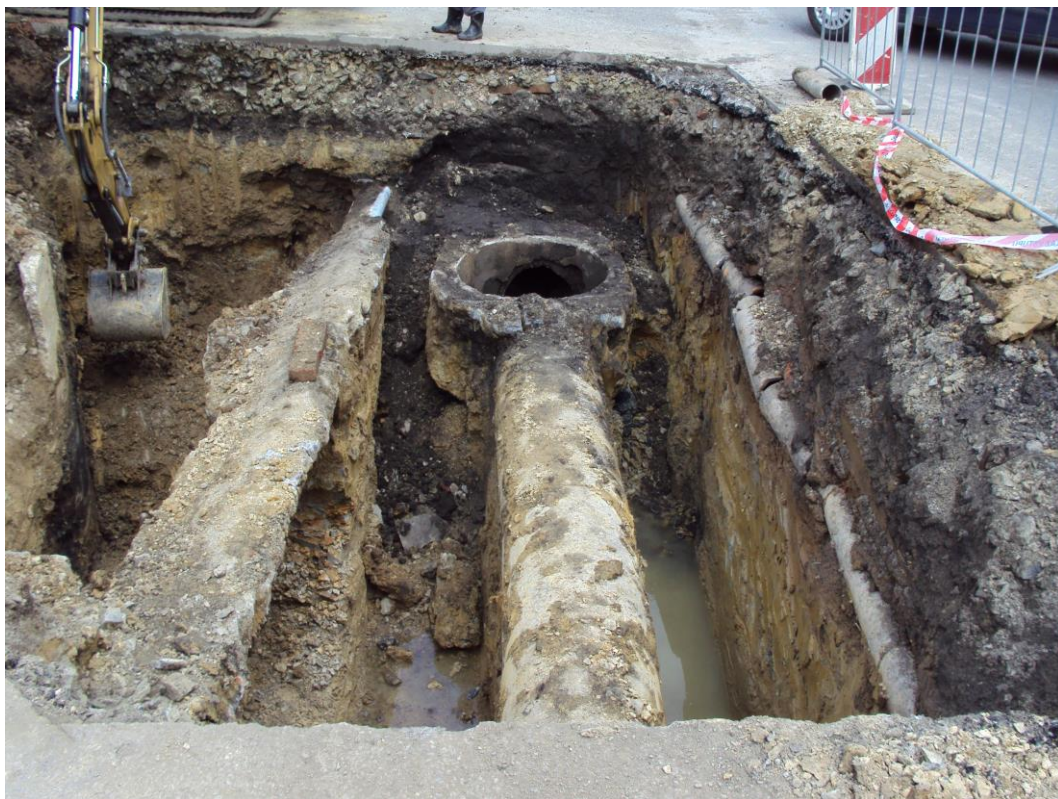
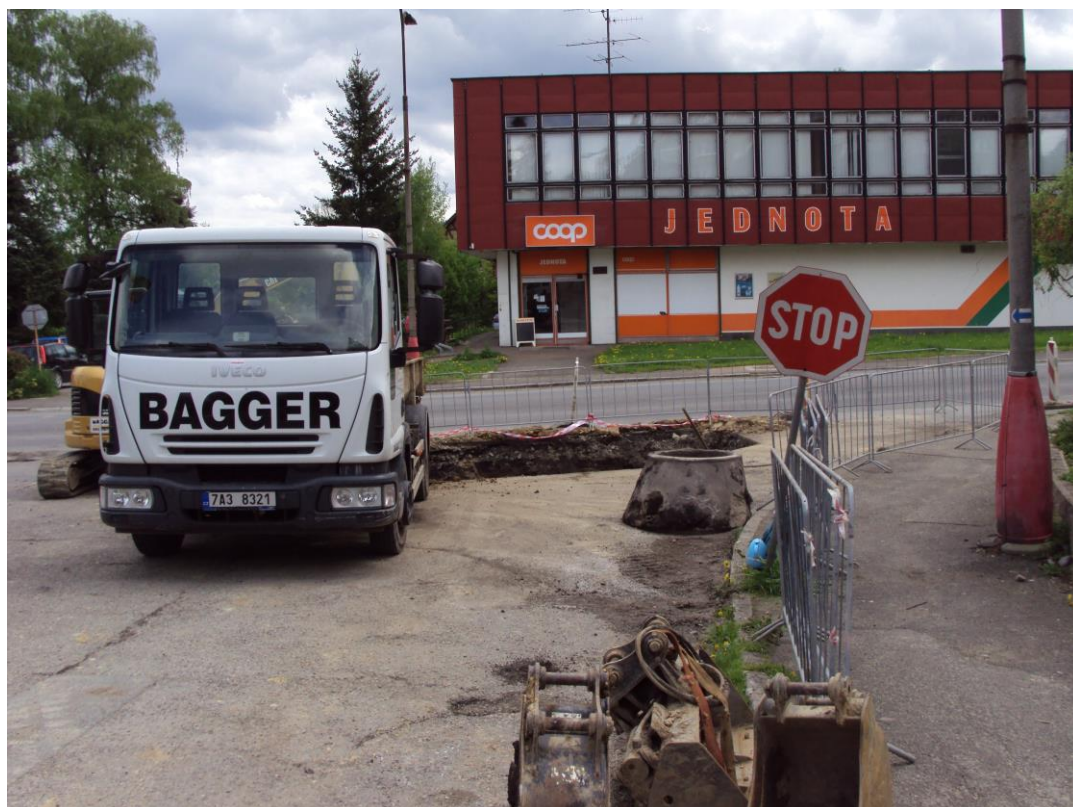
V samotném centru obce vznikl poměrně velký kráter.

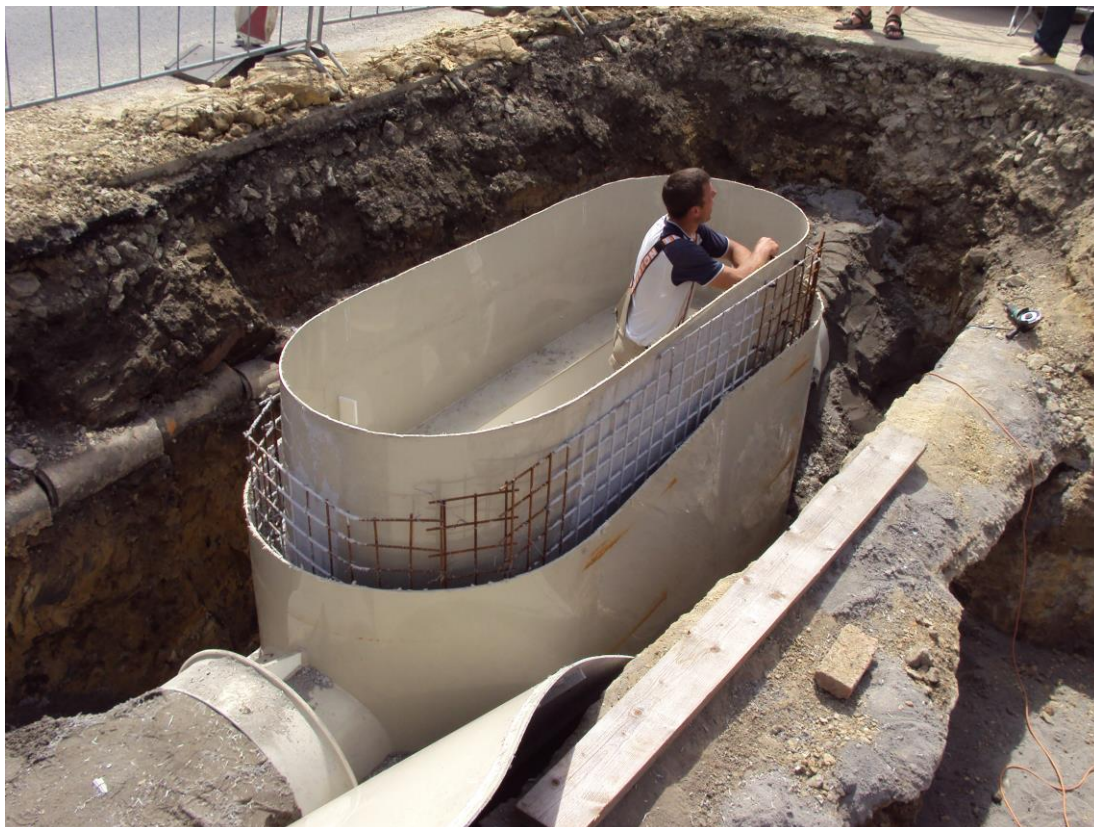
Prostřednictvím velké plastové odlehčovací komory jsme za bezdeštného období svedli veškeré splašky na ČOV, při velkých deštích přepadá zředěný sediment původní skládanou „kanalizací“ přes Rudu až do rybníka.

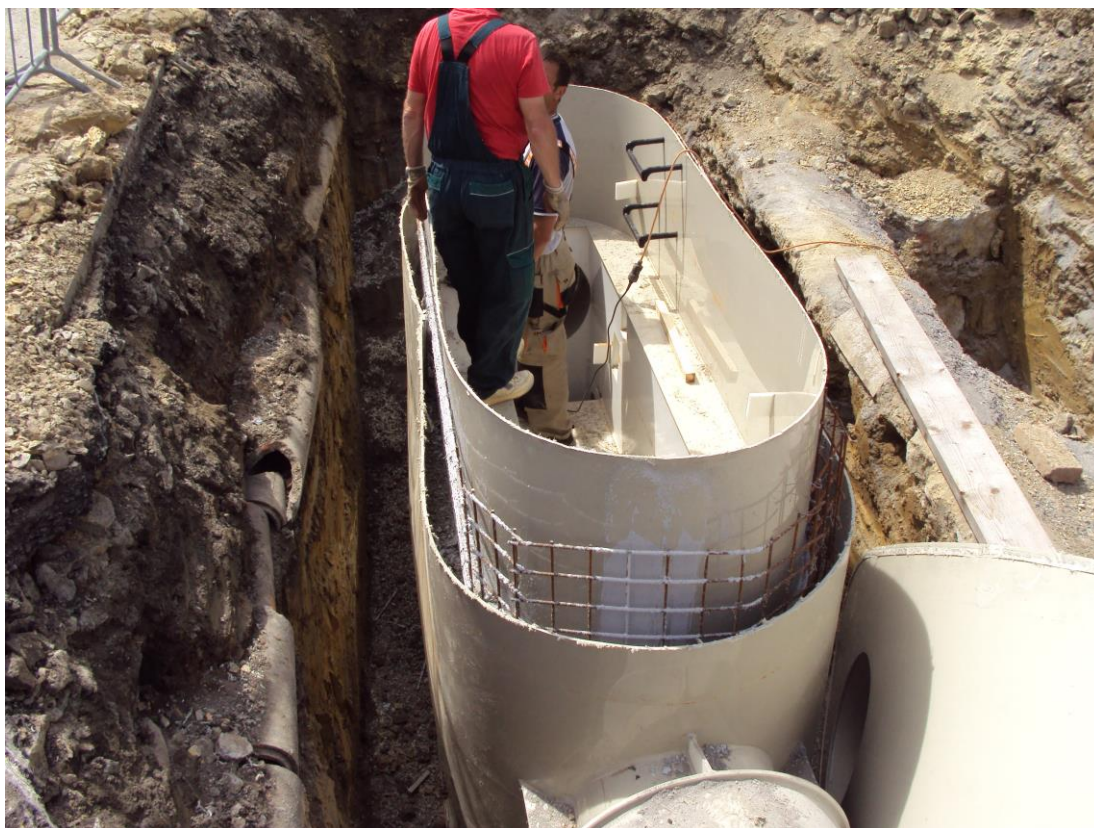
Dle slov projektanta Ing. Macha tento typ odlehčovací komory projektoval poprvé.

Montáž odlehčovací komory byl poměrně oříšek. Abychom nezasahovali do krajské hlavní silnice II. třídy, museli jsme boční odtok z komory směřovat proti spádu kanalizace směrem do sídliště.

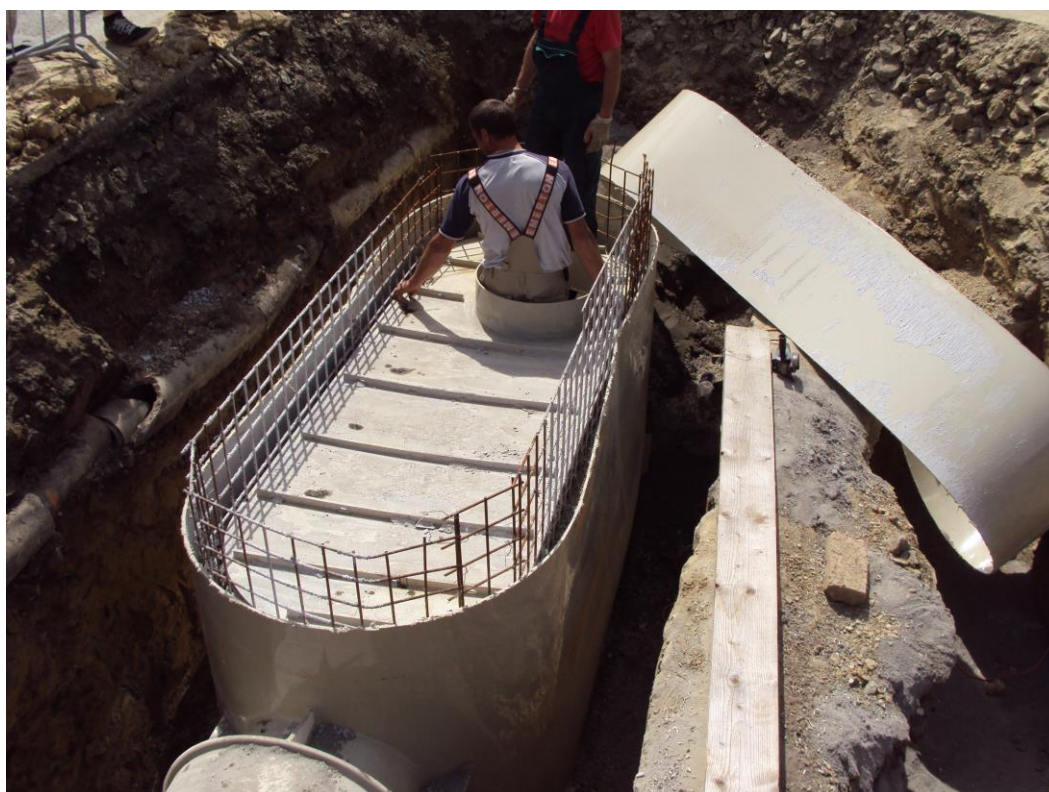
Znovu se potvrdily „výborné informace“ o našem vodohospodářském majetku – stávající kanalizace byla mělkší, než předpokládal projekt. Plastová komora se proto musela na místě rozříznout, snížit a znovu vodotěsně svařit.

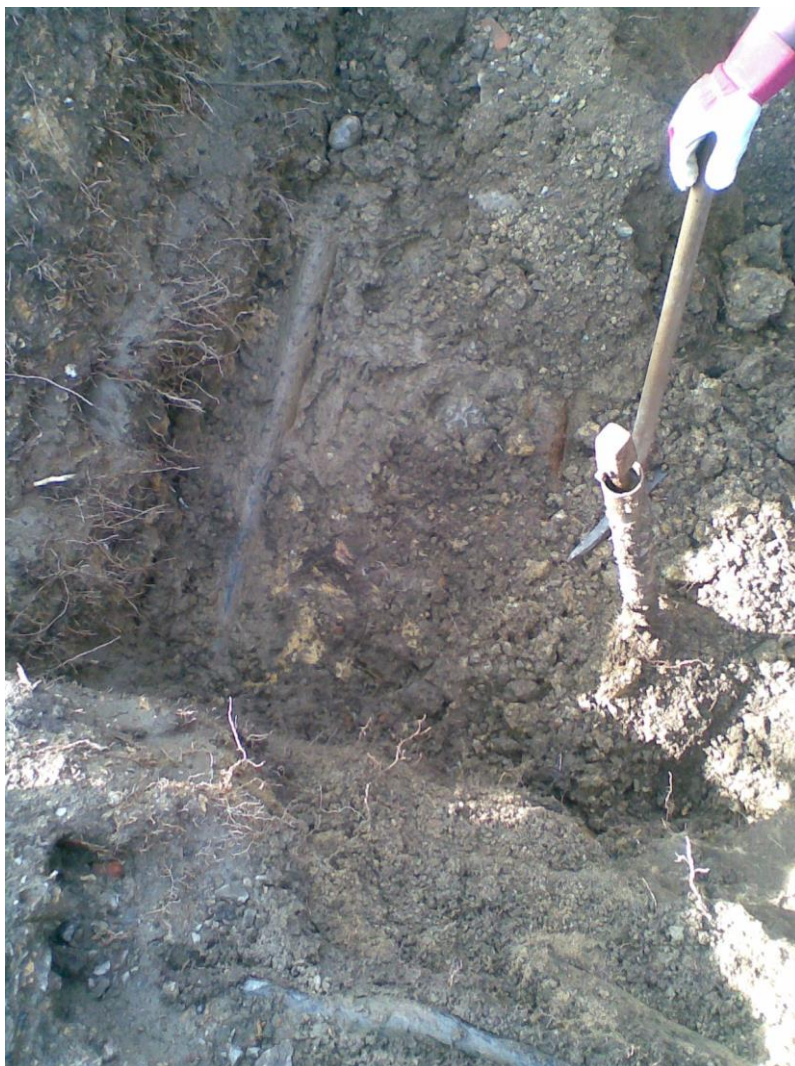
Začali jsme ve starém sídlišti. Situace vedle bytovky č.p. 177 – dva vodovodní řady vedle sebe (jeden litina, jeden PVC). Odkud kam vedou, nikdo neví, dle dostupných mapových podkladů by zde mělo vést potrubí pouze jedno. Při bagrování byl tudíž druhý řad, o kterém nikdo nevěděl, překopnut a byla potopa ...

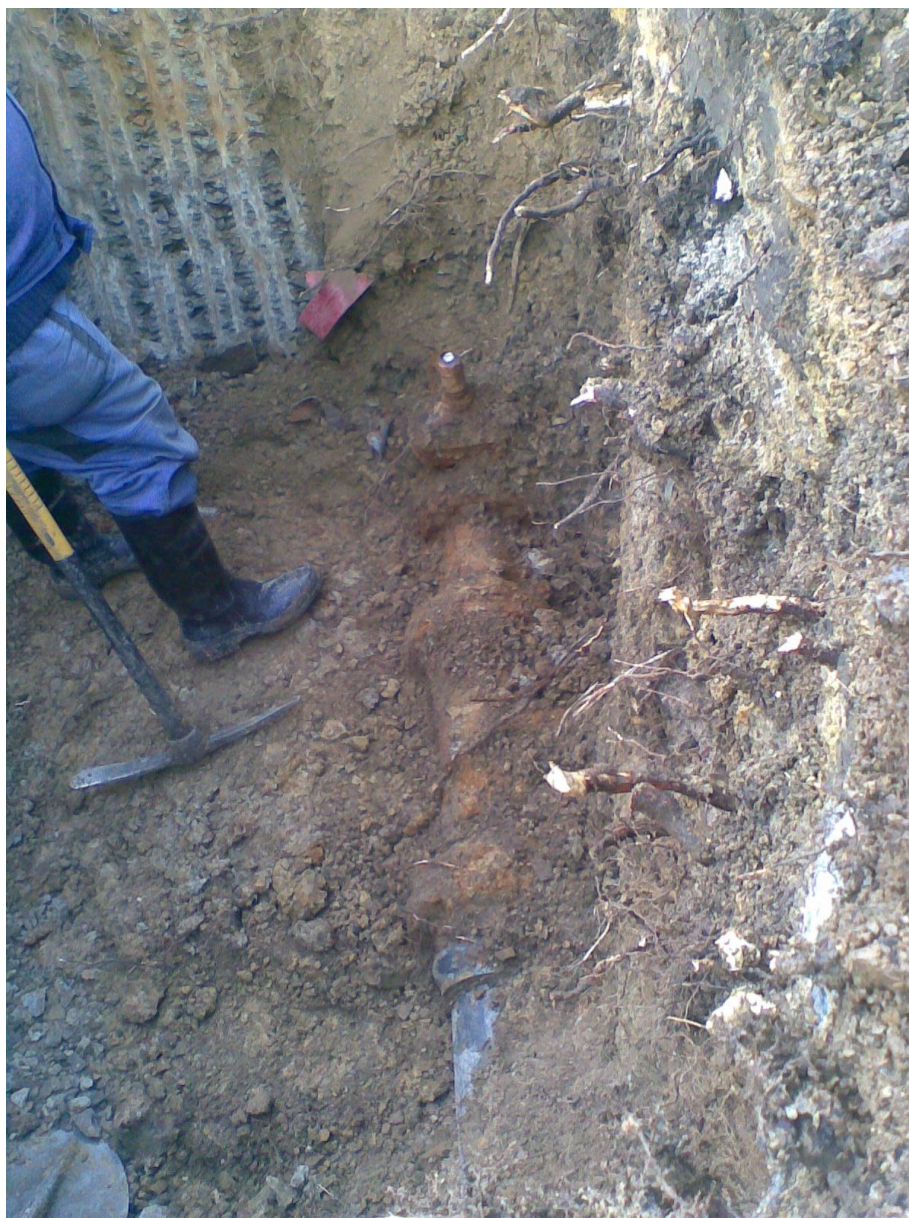
„Uzávěr“ přípojky k bytovce č.p. 166. Řad dále pokračuje, kam nikdo neví, zřejmě pod hlavní silnicí přes pozemek p. Andělové k mateřské školce ...

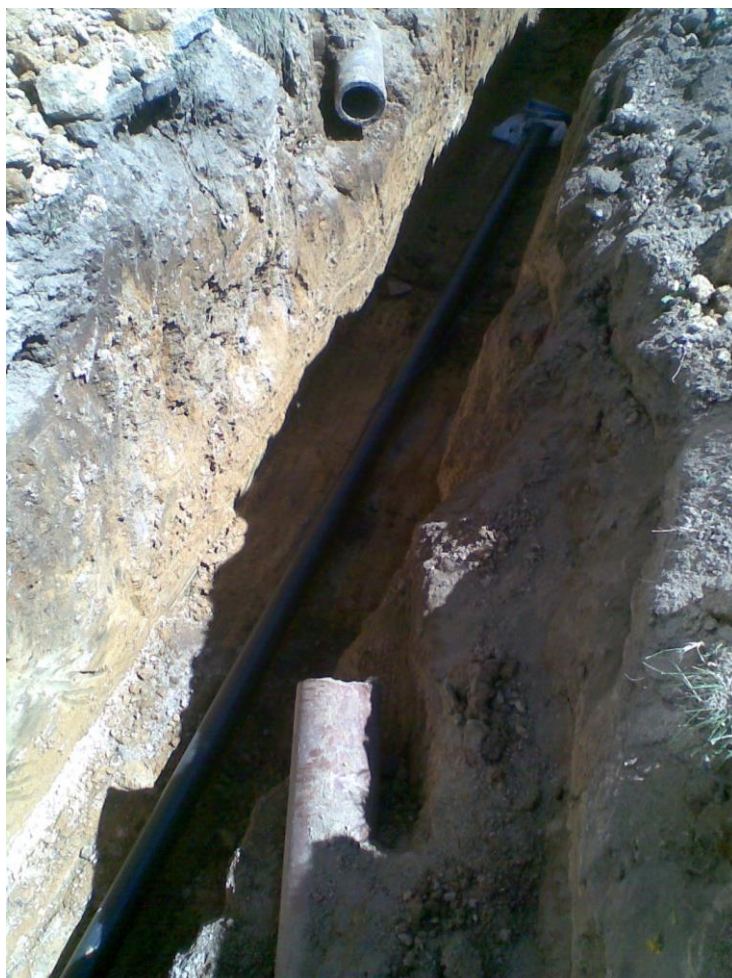
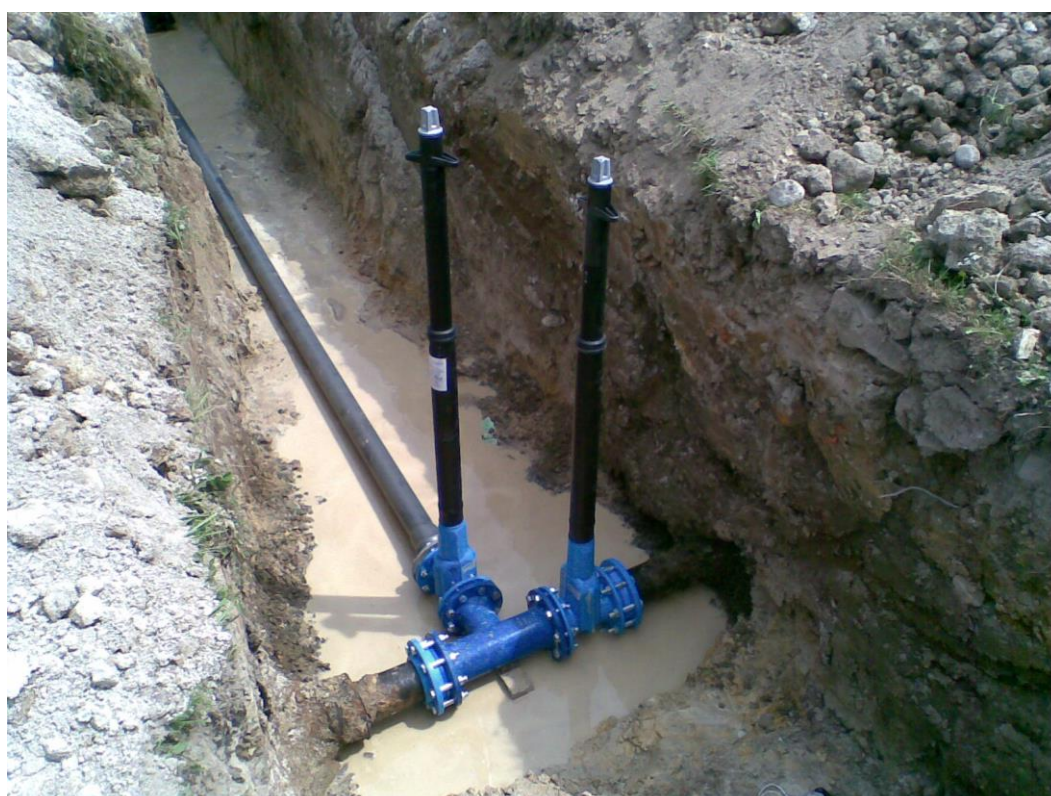
Přepojení bytovek č.p. 179-180 a č.p. 181-182 a zokruhování vodovodu ve starém sídlišti mezi bytovkami č.p. 165 a 166 – napojení na stávající vodovod u bytovky č.p. 182 včetně šoupat. Všechny překvapilo, že vodovod z roku 1989 je litinový, nikoliv z PVC.

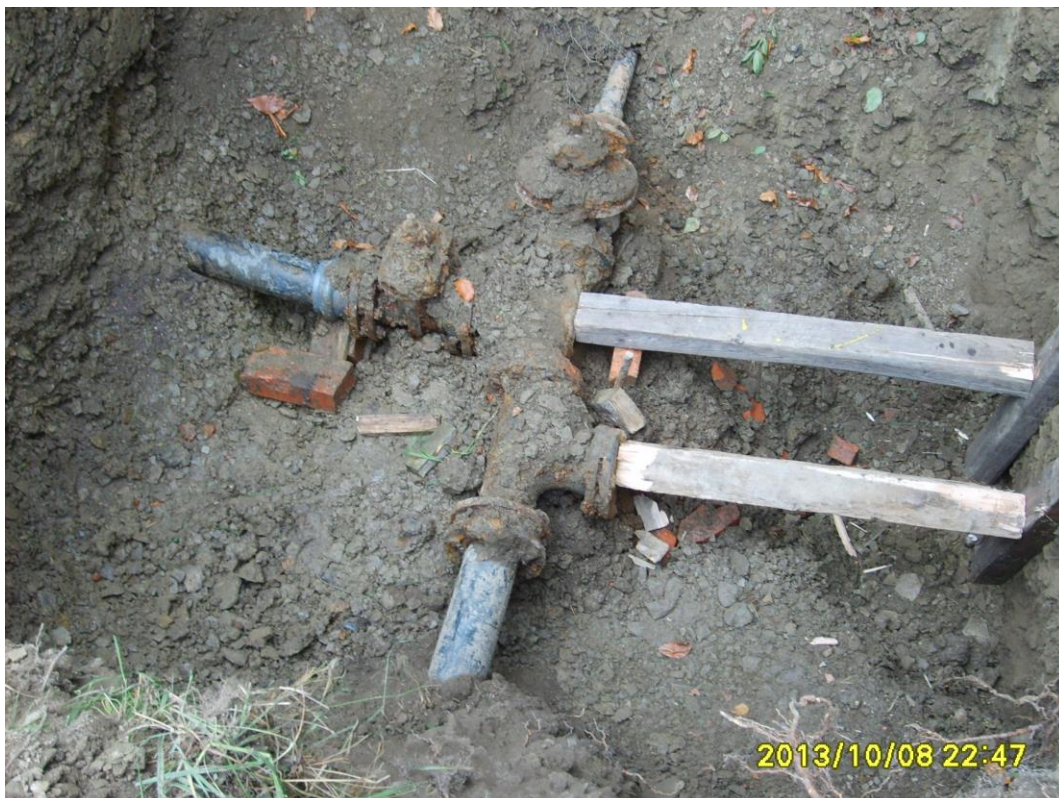
Poté jsme se přesunuli na soukromý pozemek Bartošovy vily. Hned za vraty jsme objevili toto ... podle technické zprávy projektu na výstavbu nového vodojemu a zásobování nových bytovek z roku 1988 zde měly být 2 vodovodní řady s různými tlakovými poměry, které lze v případě poruchy kombinovat ... pěkná hloupost, řad je zde pouze jeden.

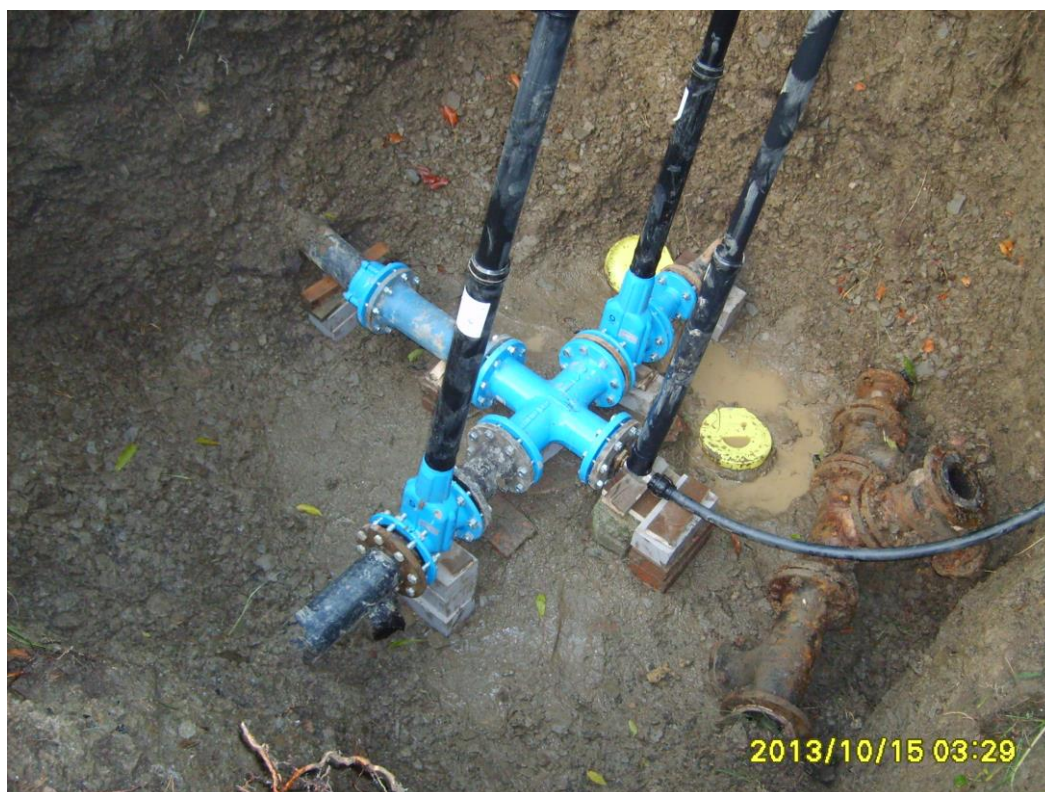
Stav po předělání: osazeny nové propojovací prvky s funkčními šoupaty, hlavní řad vede zleva a zatáčí nahoru, dolů přípojka pro zdravotní středisko, doprava nově připravená přípojka pro Bartošovu vilu.

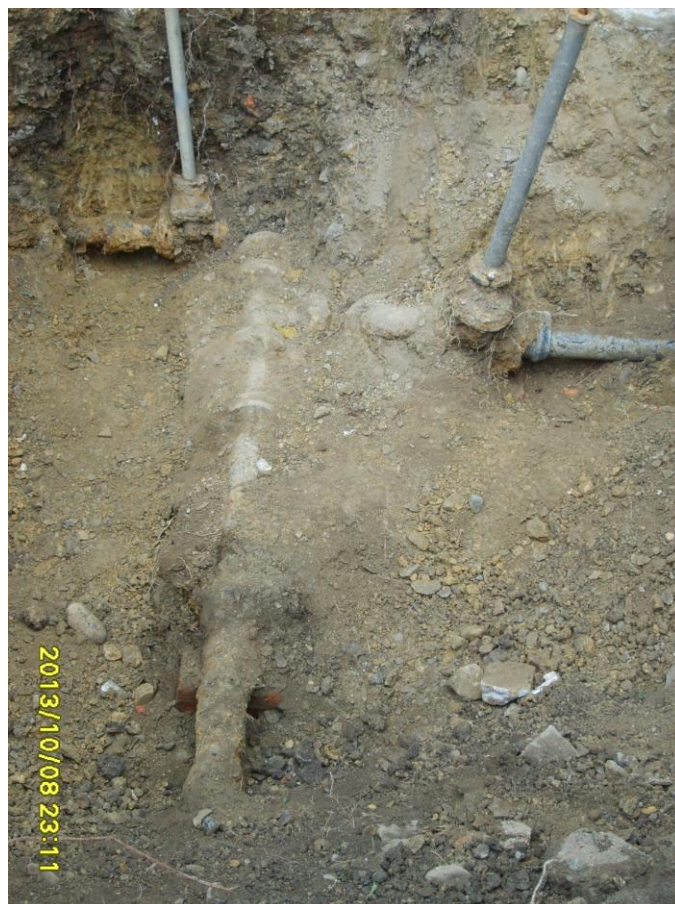
Dále na pozemku Bartošovy vily: řad stále jenom jeden, nefunkční (a zbytečné) sekční šoupě, nahoře přípojka pro „Plecháč“ (šoupě opět zbytečné, neboť je ještě jedno nahoře na parkovišti), dvě šoupata na jedné přípojce se hned tak nevidí.

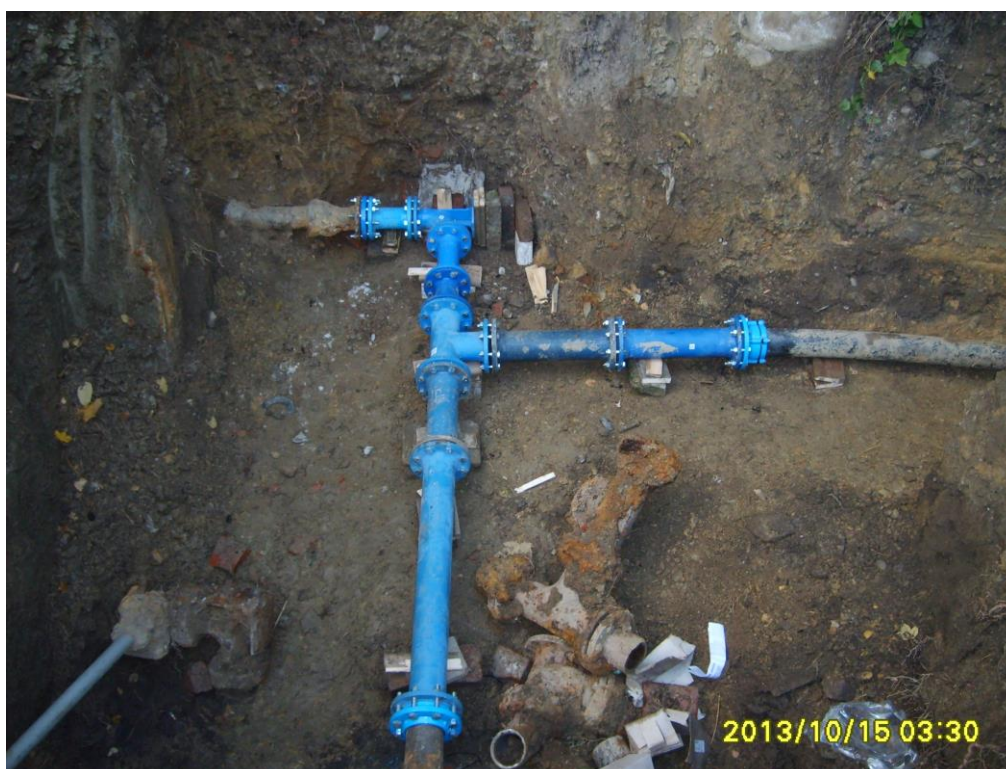
Stav po předělání: nové propojovací prvky, nefunkční a zbytečná šoupata zrušeny, pokud nebude porucha na řadu, nemusí se již vstupovat na soukromý pozemek.

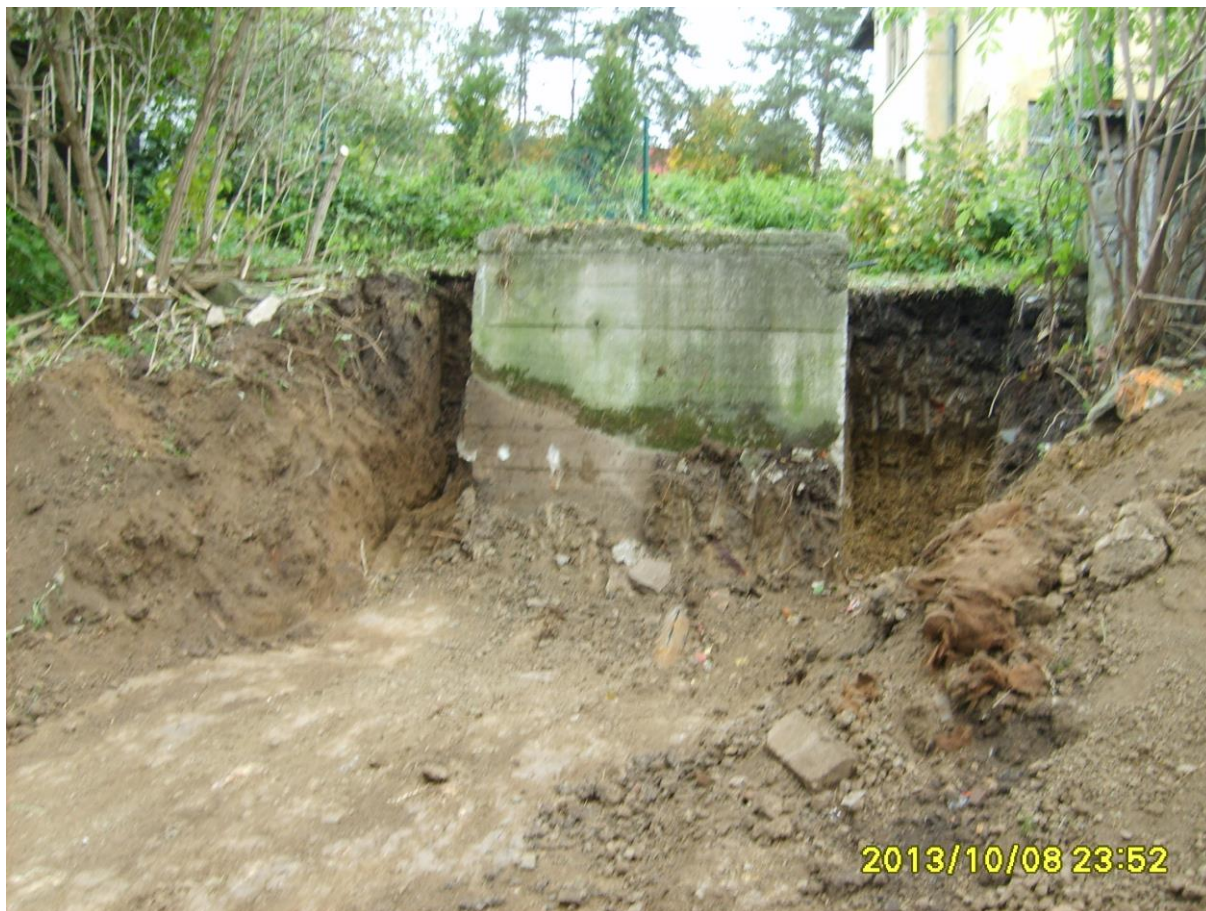
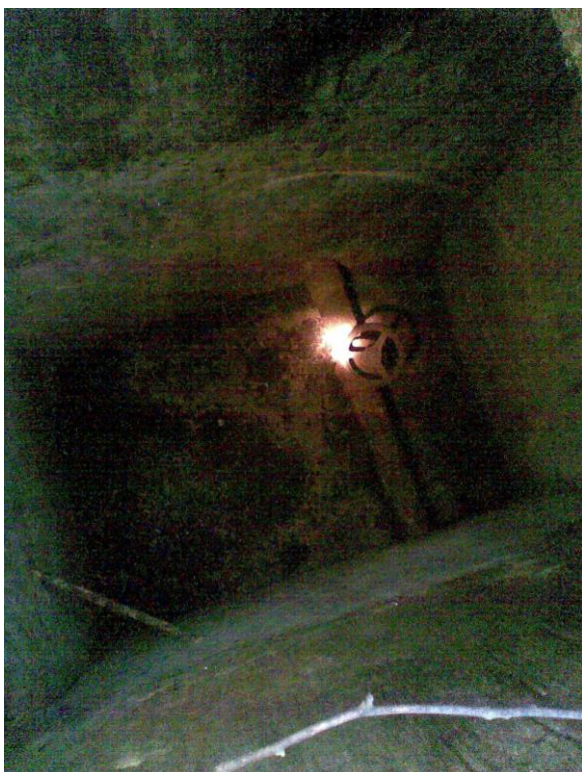
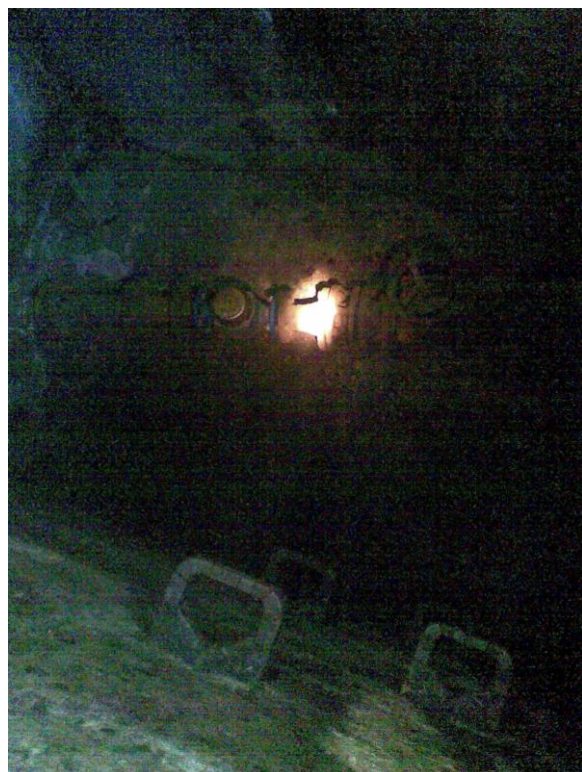
Pokračujeme dále na další soukromý pozemek manželů Vondráškových vedle bývalého skleníku. Nachází se zde hned 3 ohromné podzemní betonové šachty. Z prostřední z nich vede jediná přípojka do celého areálu bývalého Kovosvitu (dnes WEILER) a je v ní umístěn vodoměr, kde se pravidelně provádí odečty ...

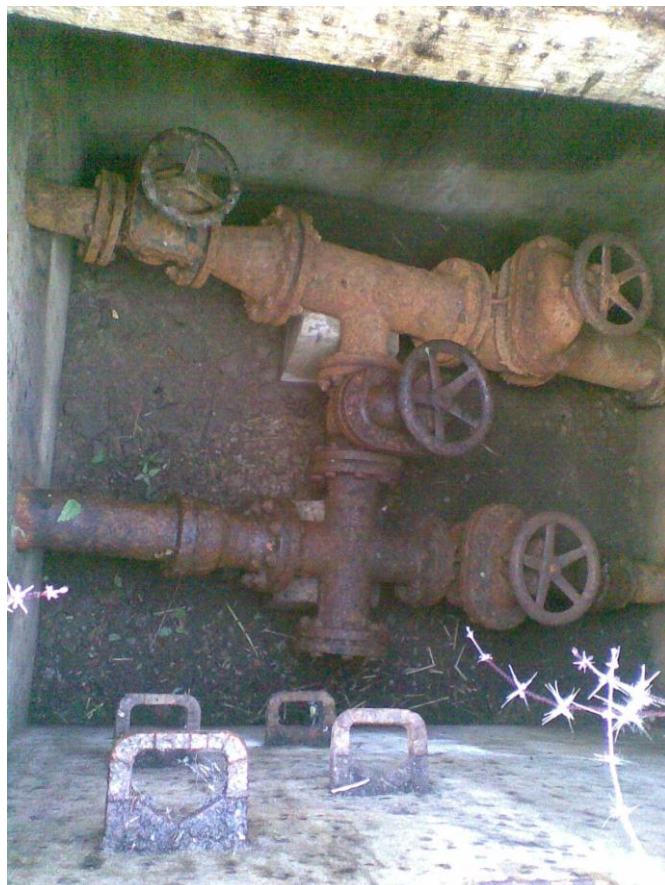
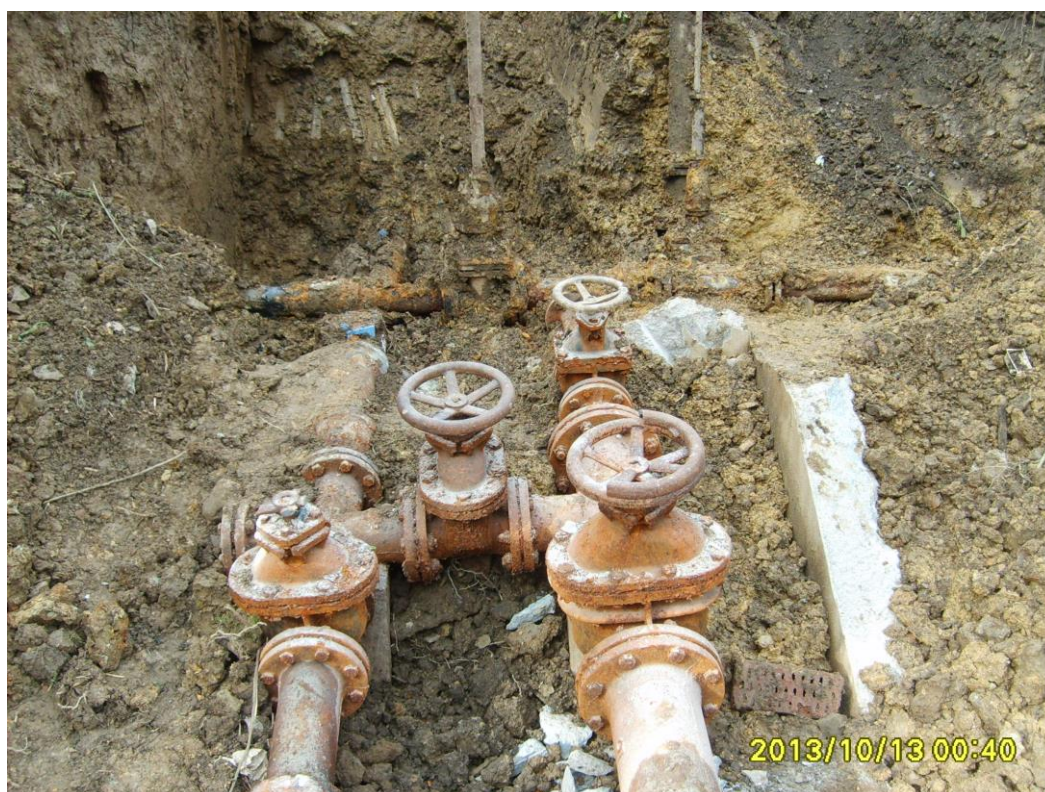
Pohled dovnitř šachet byl ohromující. Několik navzájem propojených řad s nefunkčními a zarezlými kruhovými uzávěry. Nicméně už začíná být jasněji – horní řad DN 150 gravitační pro WEILER, spodní řad DN 100 tlakový (napojený na ATS ve vodojemu) do sídliště. Toto zřejmě mělo být ono výše zmiňované propojení řad s různými tlakovými poměry – za 25 let nikdy nevyužito. Nahoře hydrant a přípojka pro Bartošovu vilu napojená na gravitaci !!! přes další soukromý pozemek manželů Zajíčkových – po poruše před téměř 10 lety uzavřená.
