# **VÝZNAMNÉ INVESTICE NA VODOHOSPODÁŘSKÉM MAJETKU V HOLOUBKOVĚ**

**ROK 2013**

## **VODOVOD NA RUDĚ**

## TRASOVÁNÍ VODOVODU – BARTOŠOVA VILA, ZAHRÁDKY, STARÉ SÍDLIŠTĚ

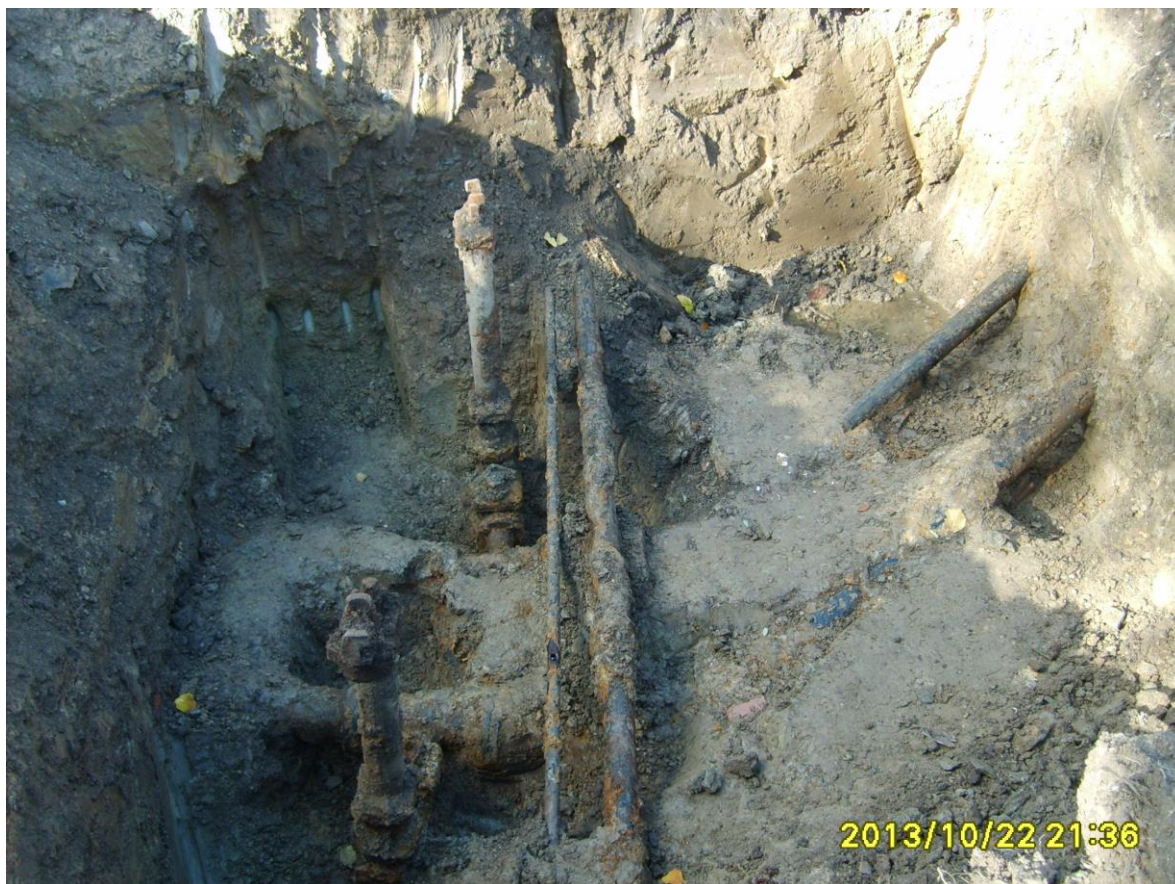
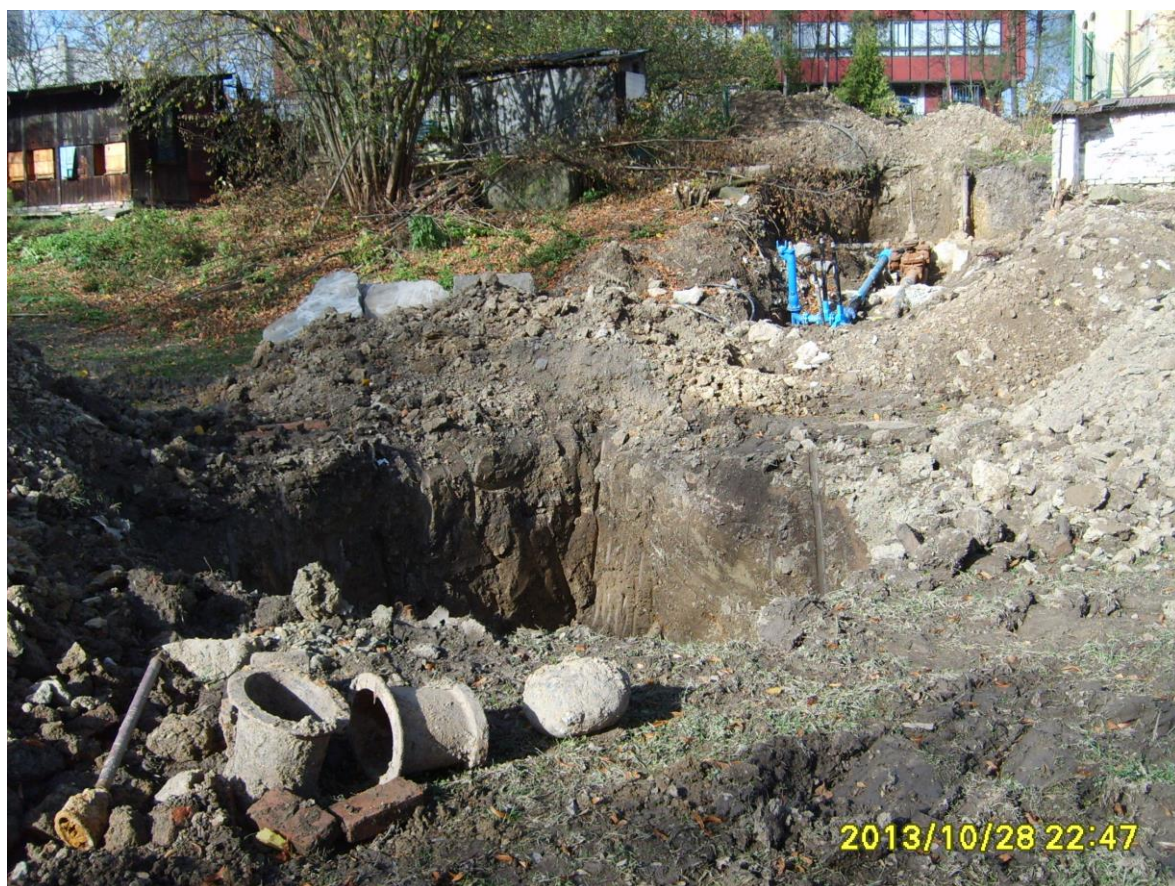
Další překvapení jen několik metrů dál v nejnižším místě obou vodovodních řadů – na každém řadu hydrant utopený půl metru pod úrovní terénu, řády křížuje přípojka pro WEILER a ještě jedna prázdná „trubička“, nikdo neví, k čemu sloužila.

Stav po předělání: přípojka pro WEILER přepojena z gravitačního na tlakový řad, na pozemku WEILERu osazena nová vodoměrná šachta s vodoměrem a redukčním ventilem a nový nadzemní hydrant (díky čemuž se vyřešil několikaletý problém s požární vodou pro závod) a na nejnižší místo tlakového řadu osazen nový hydrant.

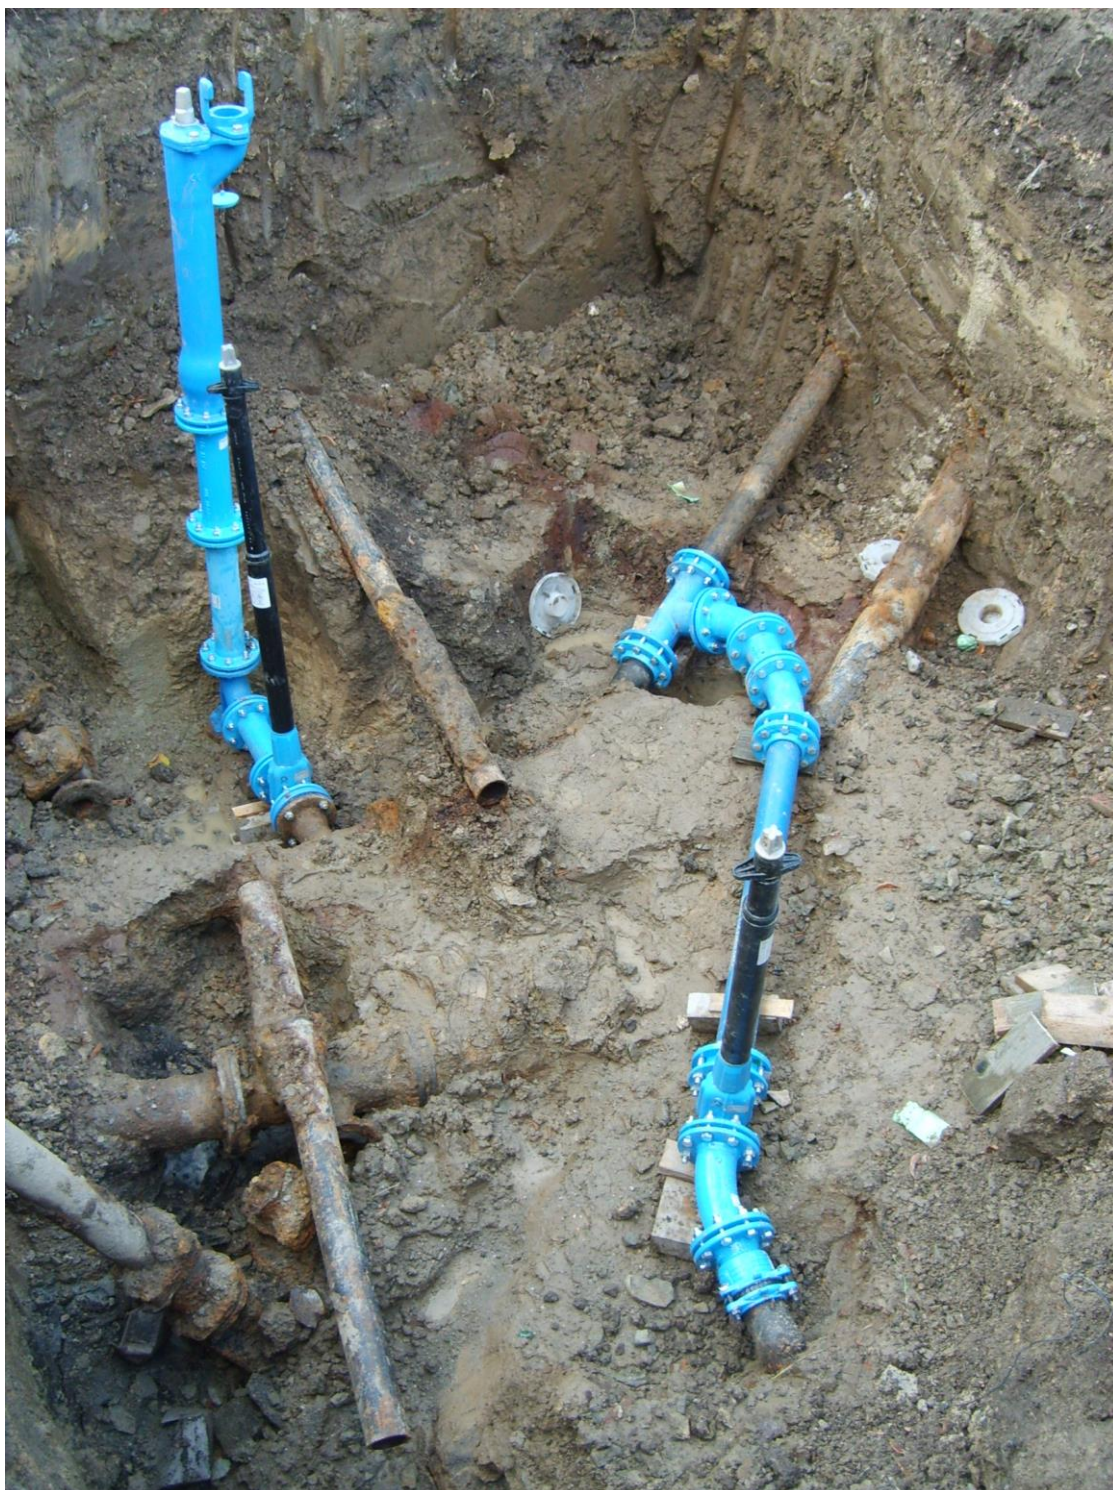
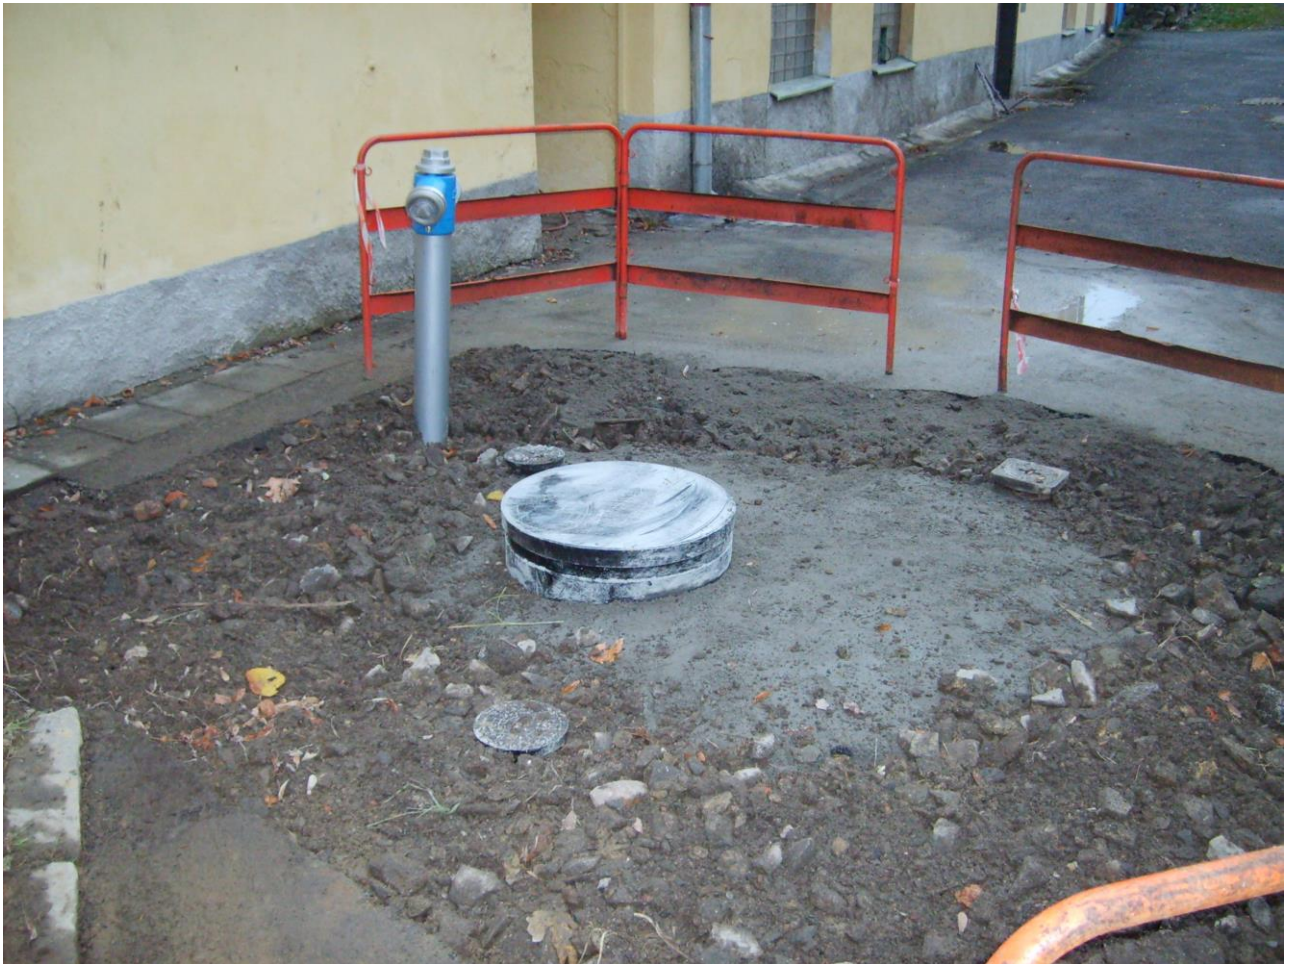
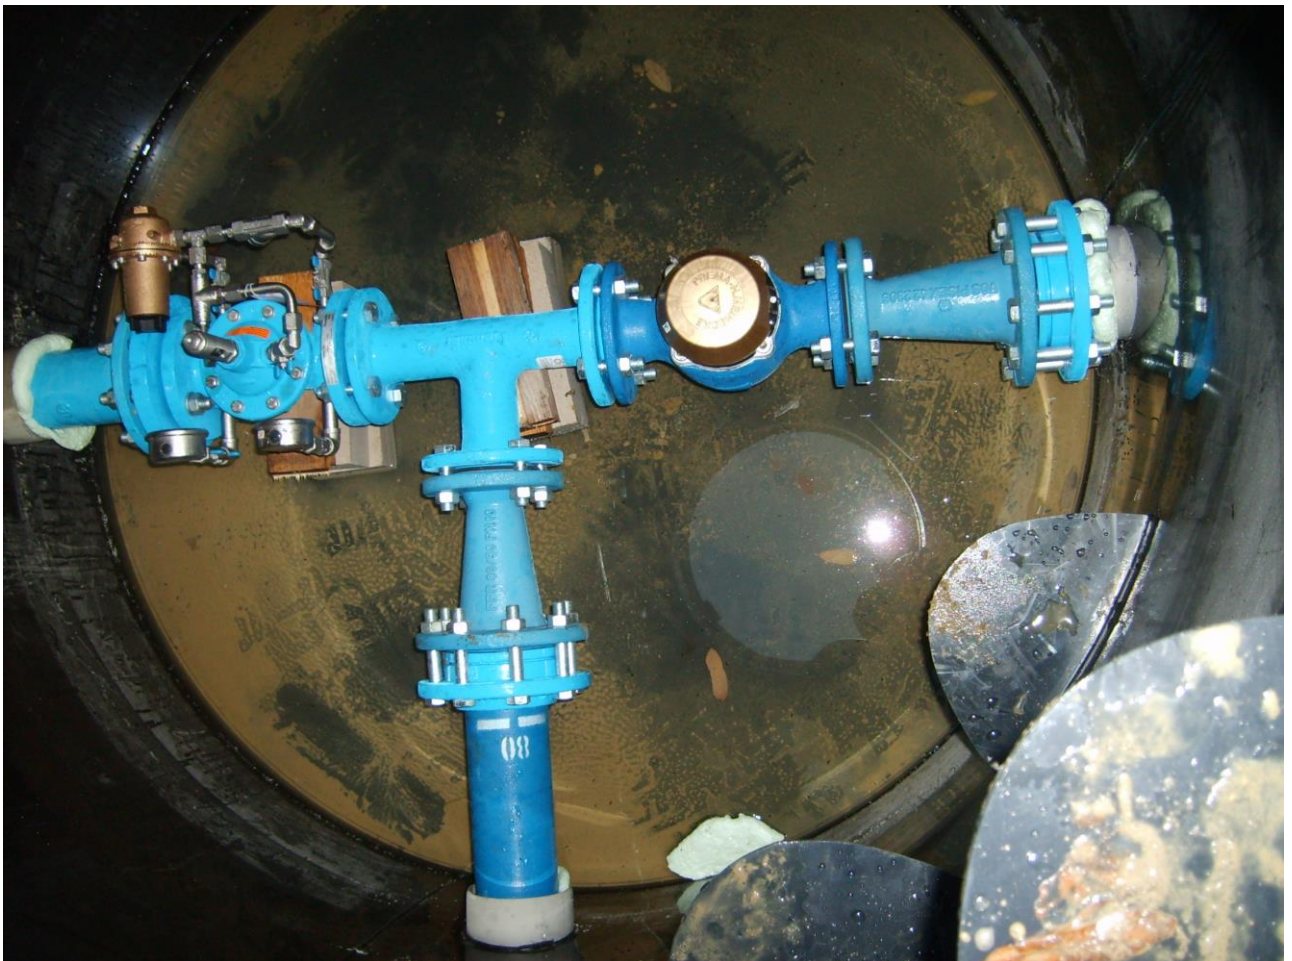
Výsledný stav: gravitační řad odpojen v budově starého vodojemu a kompletně zrušen, rozbourány všechny 3 šachty na pozemku manželů Vondráškových, místo kterých zbyl pouze jeden hydrant, uzávěr přípojky pro WEILER a jedno sekční šoupě. Odečty vodoměru pro WEILER se provádí ve vodoměrné šachtě na jejich pozemku, takže není nutné vstupovat na soukromý pozemek.

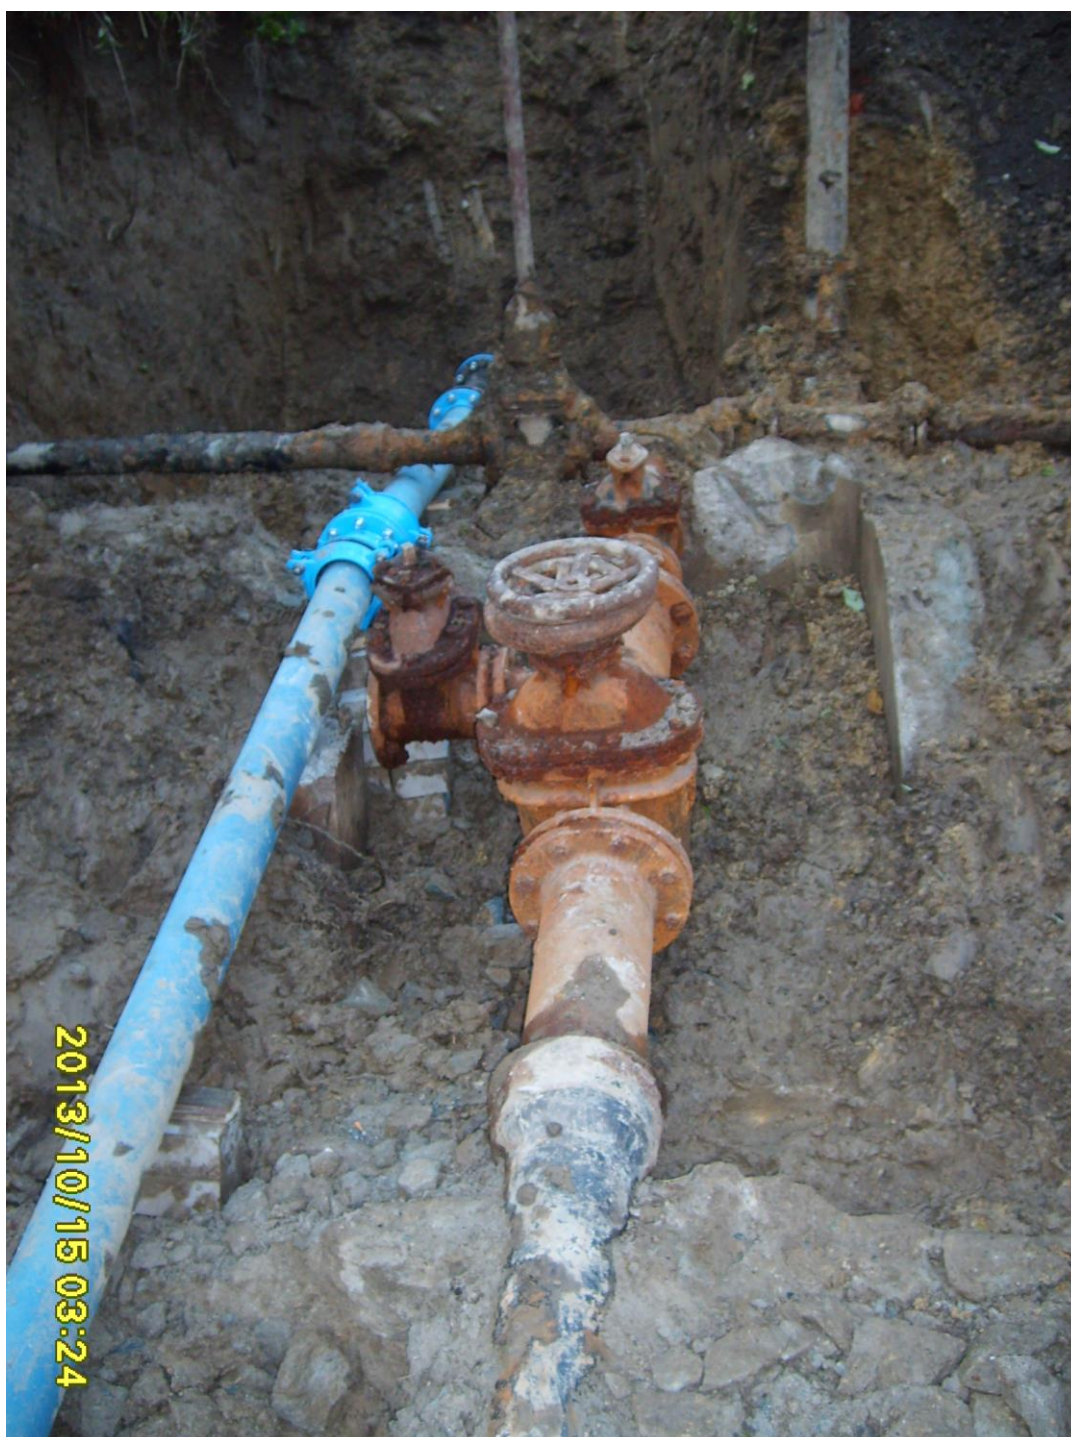
Místo betonové šachty zbyl pouze tlakový řad DN 100 (modrý), vše ostatní odpojeno, demontováno a zrušeno.

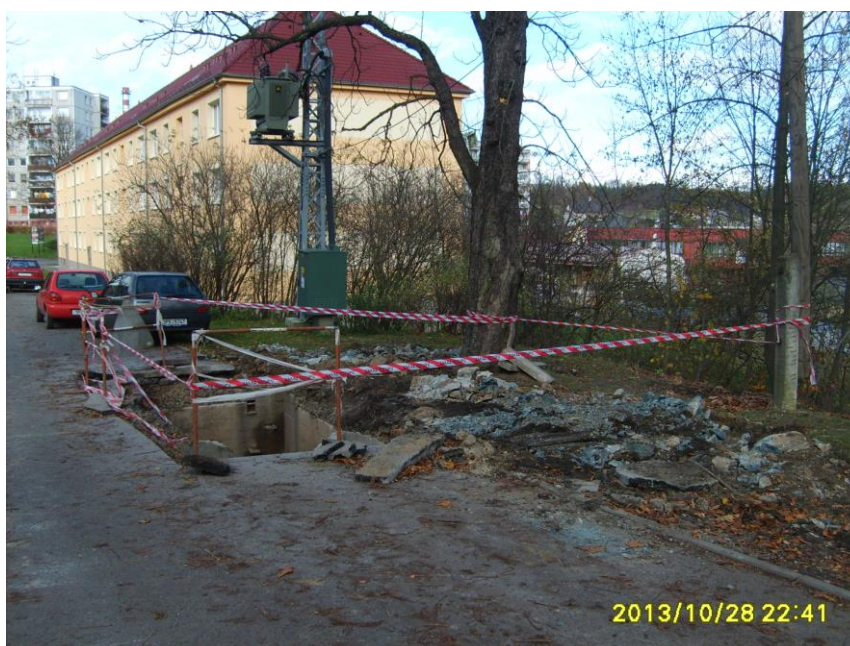
To však zdaleka není všechno, největší „překvapení“ mělo teprve přijít. Přesunuli jsme se nahoru do starého sídliště před Zámeček, kde jsme odkryli 2 podzemní šachty v silnici ...

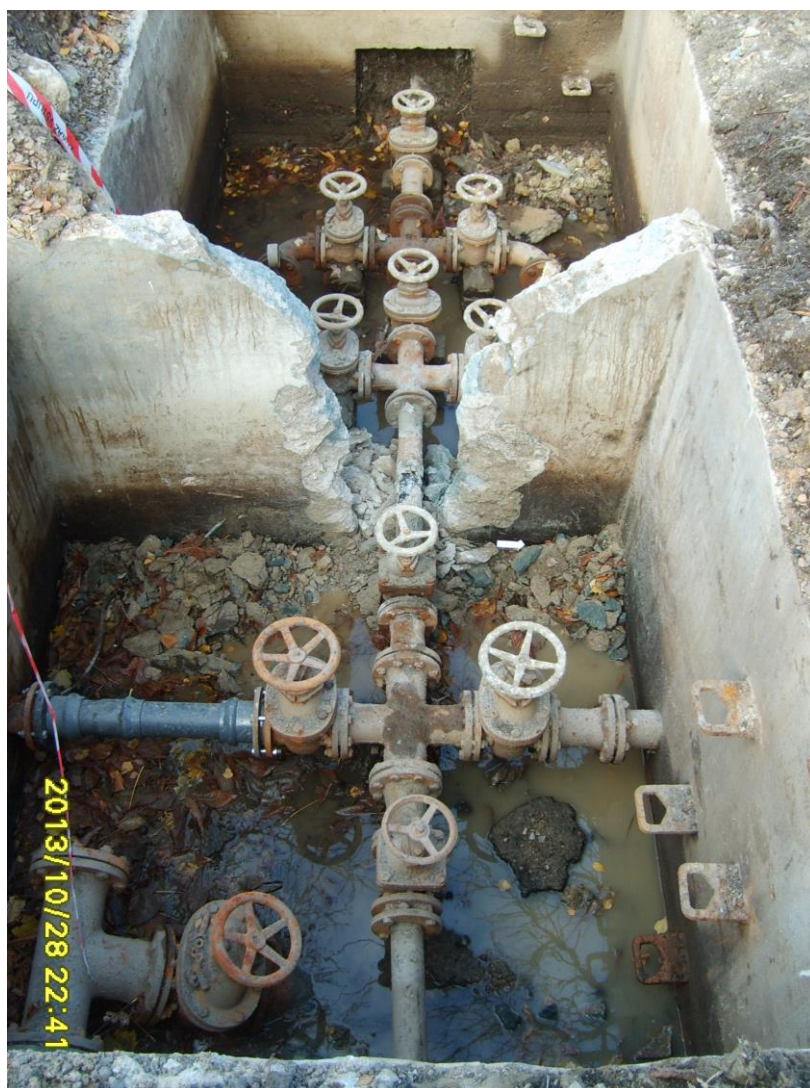
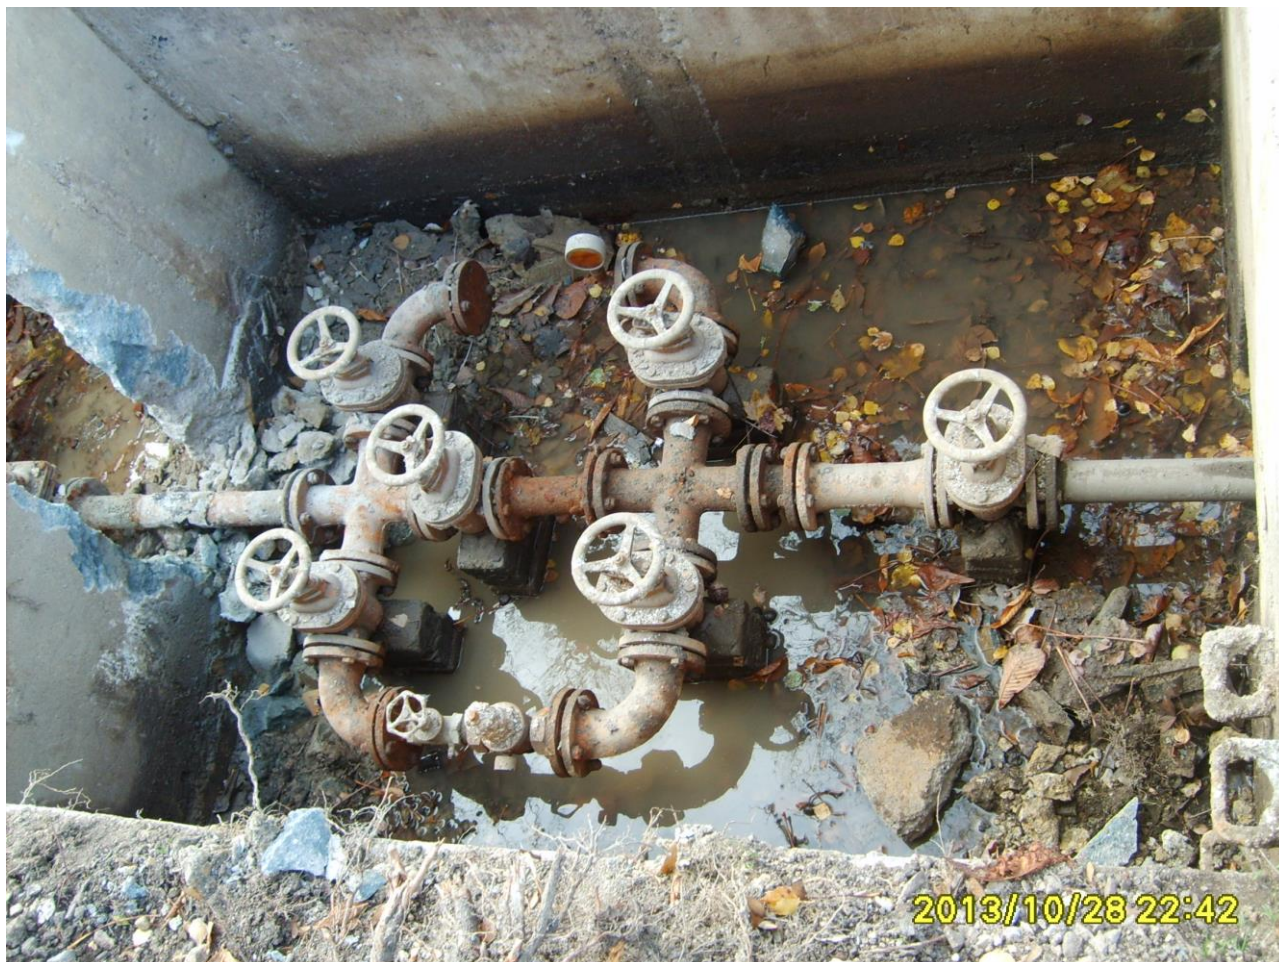
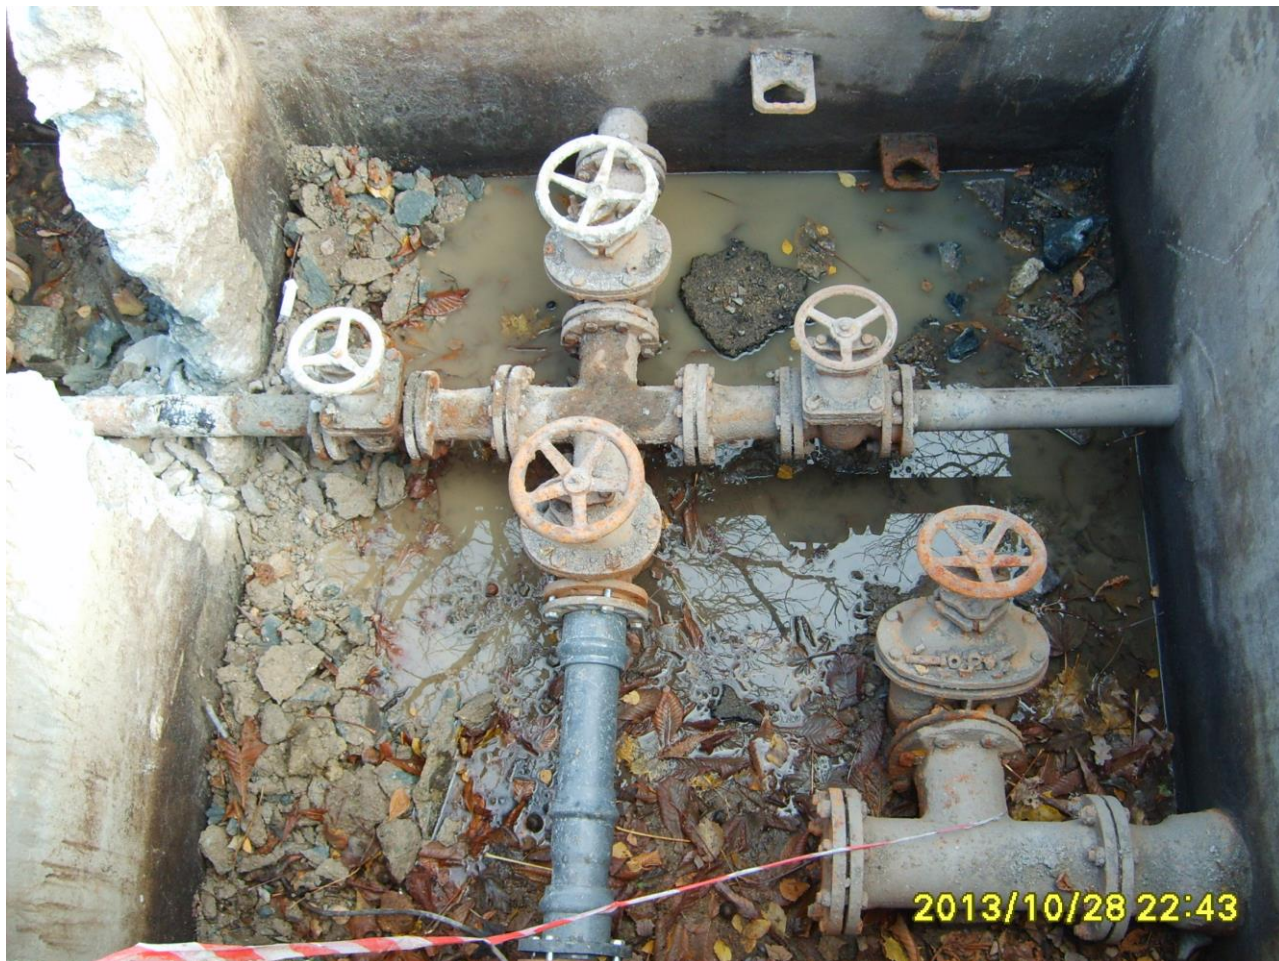
Co jsme v nich našli, nemá cenu komentovat ...

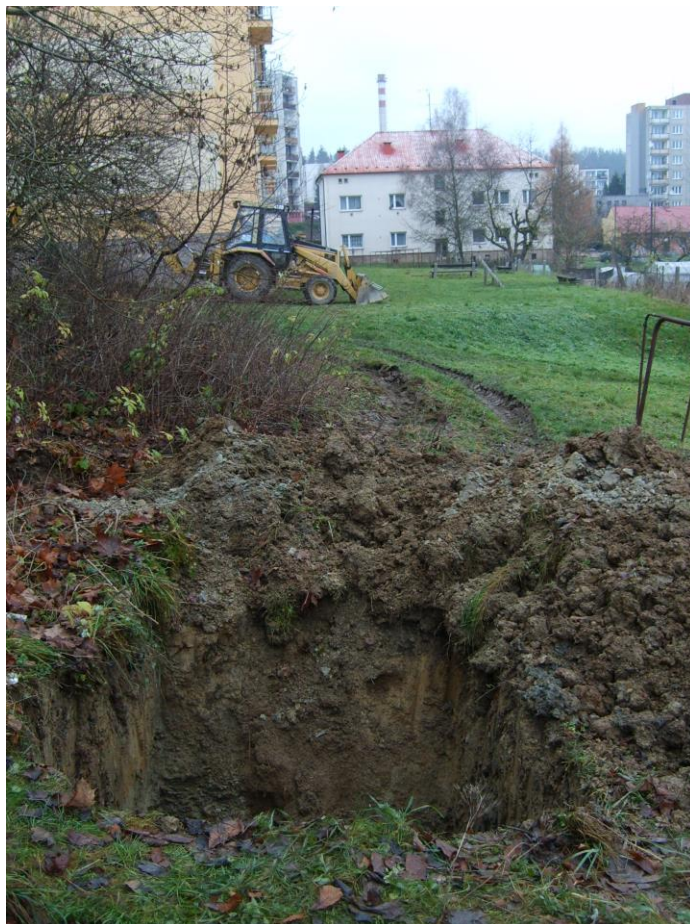
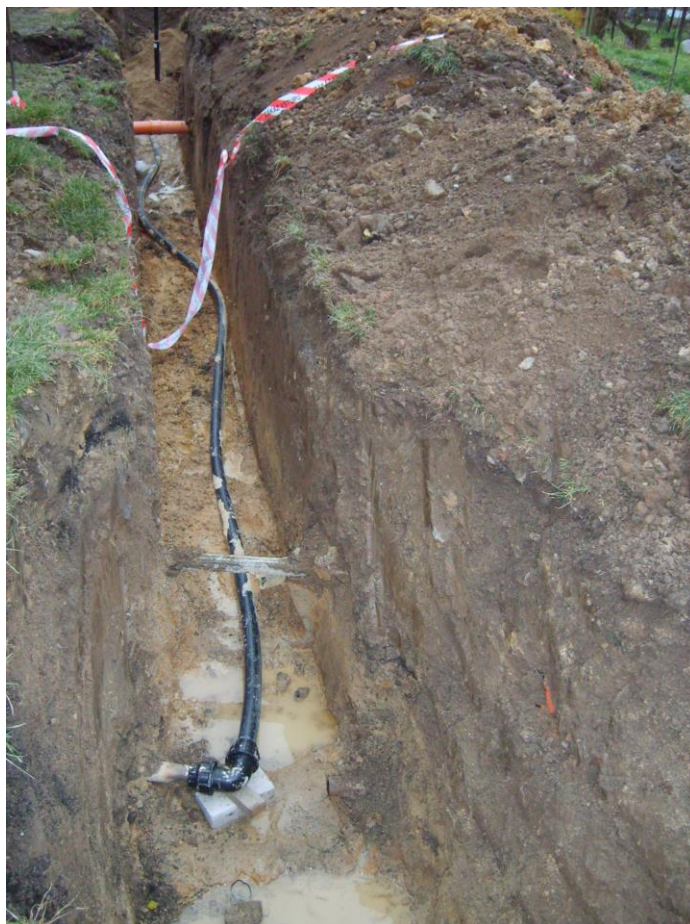
Takže pátrání pokračovalo. Nejprve jsme přepojili celou bytovku č.p. 194 – 197.

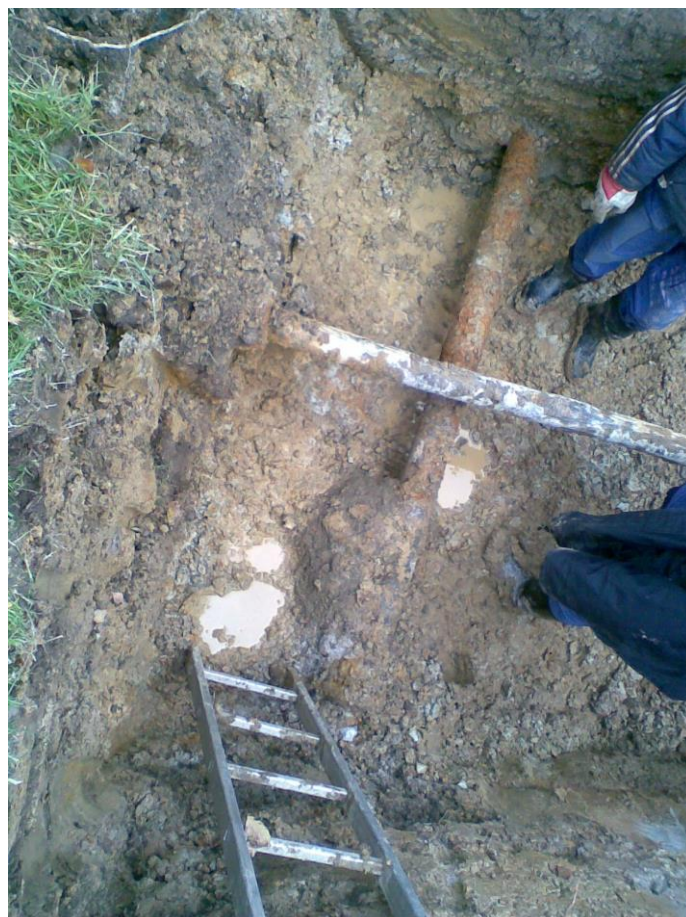
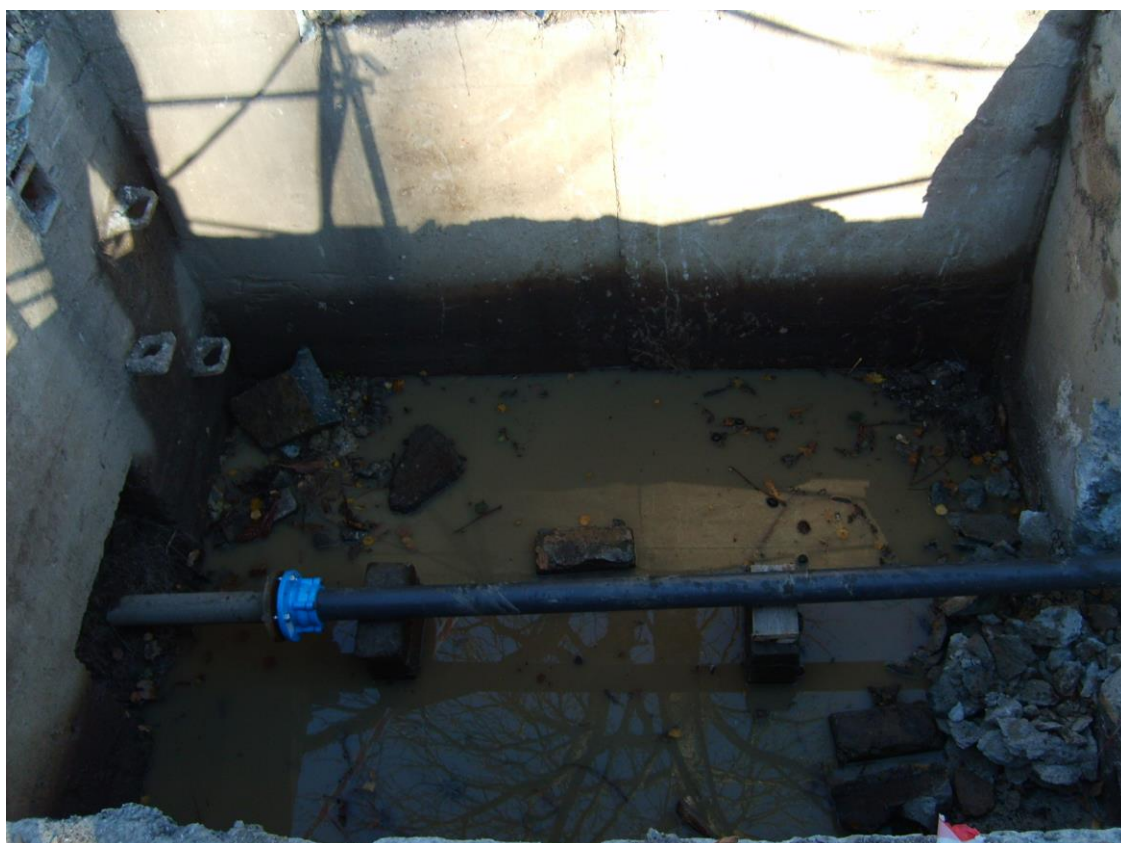
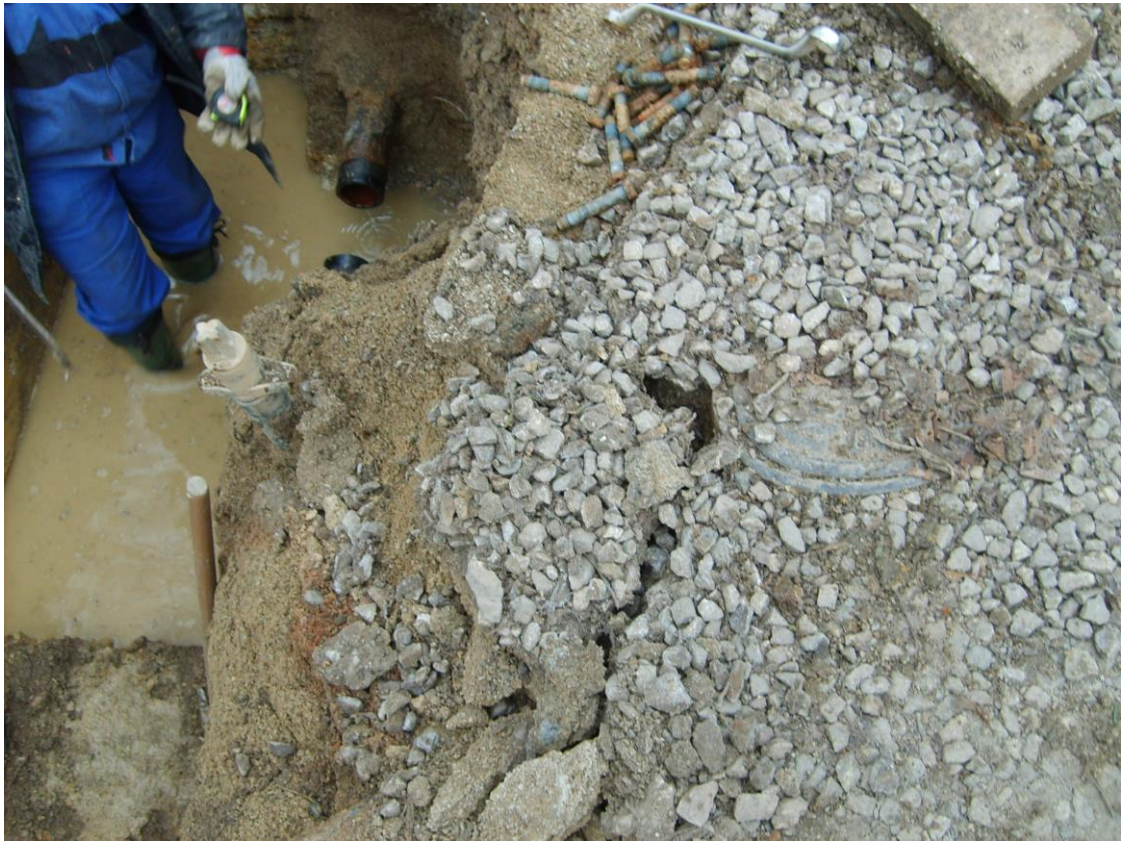
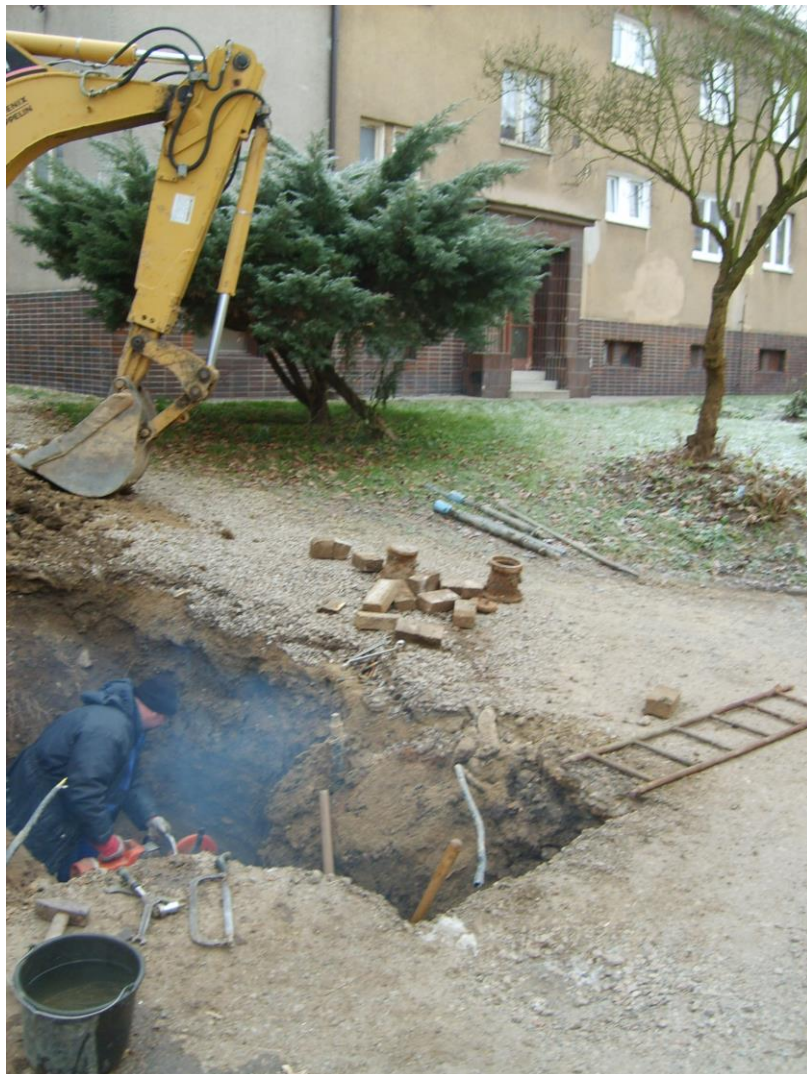
Pak jsme propojili řady mezi sebou u č.p. 177, které se přímo křižovaly, a zrušili celý souběžný řád vedoucí až do první šachty před Zámečkem. Už víme, k čemu byl ten druhý (viz str. 8). Jednu šachtu v silnici před Zámečkem jsme tak mohli zrušit a zasypat.

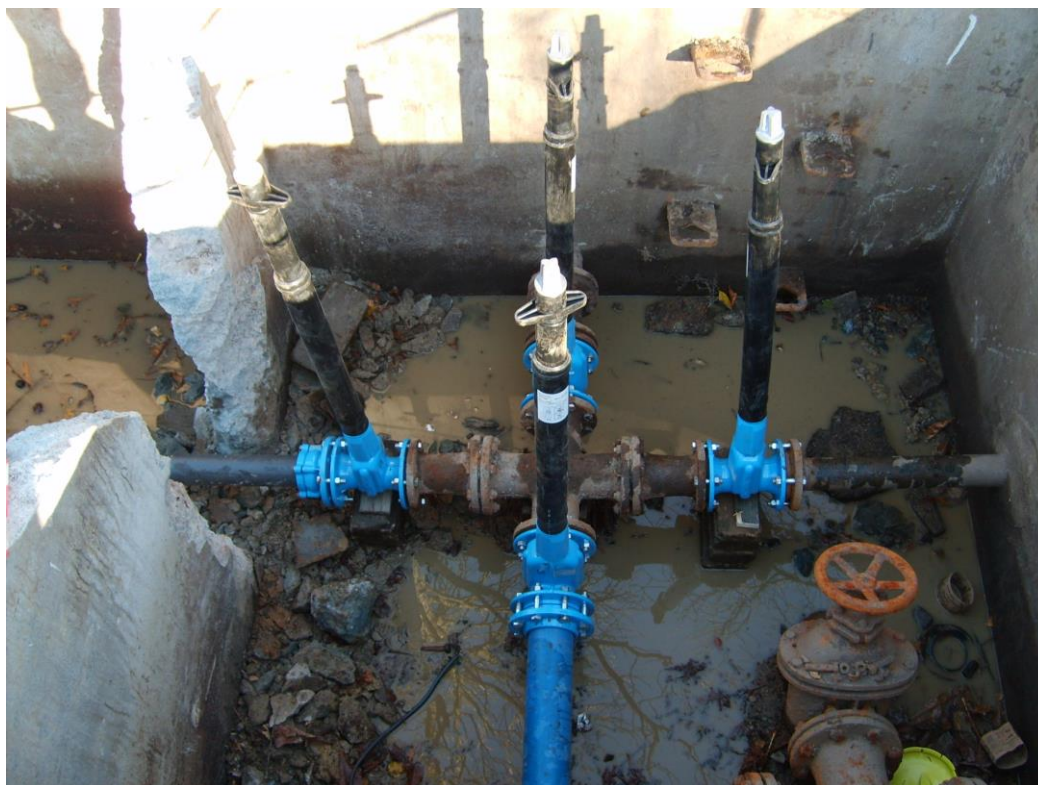
U druhé šachty jsme na druhé straně silnice otevřeli místo, kde se řad rozděluje a přes nové sídliště je zokruhován: jedna větev vede přes staré sídliště kolem p. Billové a druhá přes zahrádky kolem Bartošovy vily. Zde jsme na každou větev osadili šoupě, čímž jsme docílili toho, že při jakékoliv poruše, havárii nebo pracích na vodovodu v jakékoliv části obce již nikdy nebude nutné odstavit ATS na vodojemu a tím odpojit od vody celou obec. Vždy bude možné uzavřít pouze šoupě na jedné větvi a nechat vodu proudit z druhé strany druhou větví.

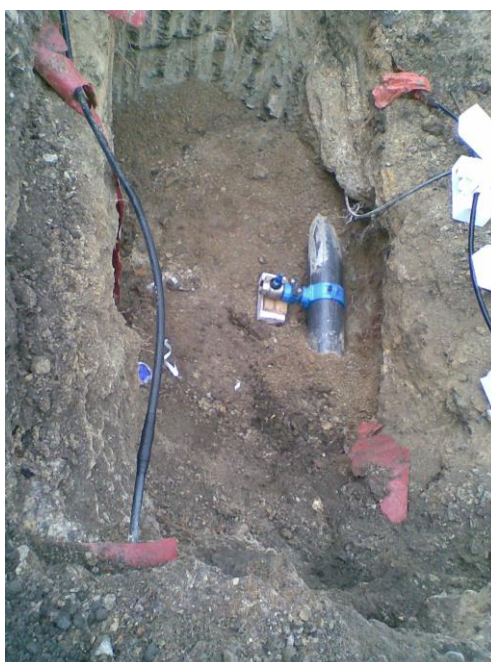
Nakonec jsme přepojili přípojku k domu manželů Šaškových a pro Zámeček (DPS), čímž je prostřednictvím uzávěrů přípojek viditelná přesná poloha hlavního přívodního řadu od vodojemu (nového). Tím pádem jsme mohli zrušit i pravou odbočku ze šachty v silnici směrem k DPS a i druhou šachtu zasypat. **Z obou šachet tak ve výsledku zbylo pouze 1 šoupě !!!**
